MINISTERIO  
DE ENERGÍA Y MINAS  
REPÚBLICA DOMINICANA

DIRECCIÓN DE ASUNTOS AMBIENTALES  
Y CAMBIO CLIMÁTICO

Resumen Ejecutivo Proyecto  
Supervisión e Informe de Seguimiento al Plan de Remediación  
de los Pasivos Ambientales Históricos de la Rosario Dominicana

Diciembre 2016 – Diciembre 2019

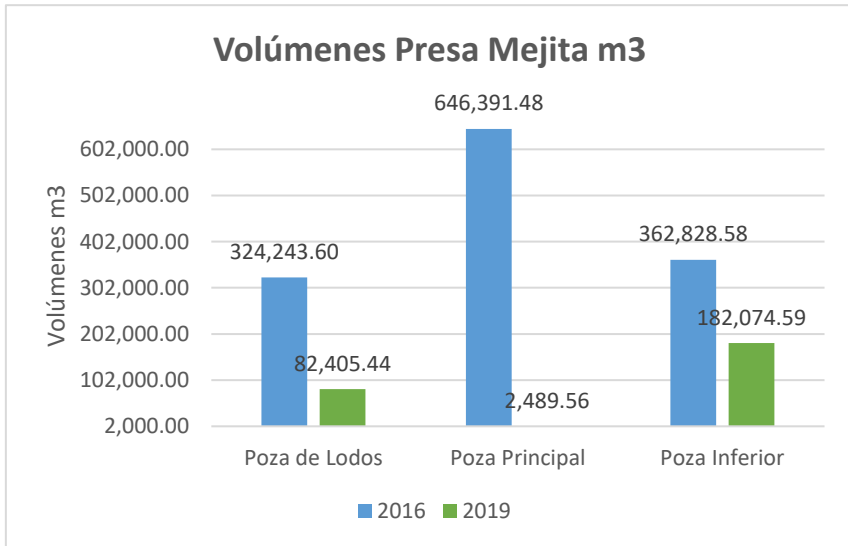
*Nota: Poza Principal y Poza de Lodos secas de manera operativa.*

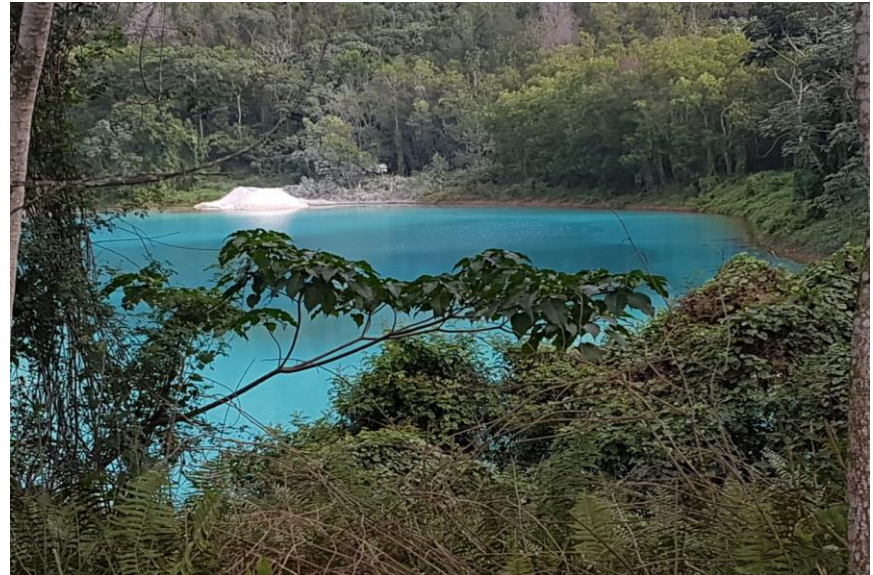
| Áreas pozas de Mejita | Volúmenes m <sup>3</sup> | | Medición pH | | | Volumen m <sup>3</sup> tratado en ETP |
|---|---|---|---|---|--|---|
| <b>Poza Inferior</b> | 362,828.582 | 164,690.162 | 5.97 | 6.58 | Para mejorar el pH en la poza inferior, se han creado dos plataformas para eficientizar la aplicación de cal. En este mes ya se observa la mejoría de la calidad de agua gracias a la construcción de estas plataformas. | |

*Fotografía 1. Poza Inferior, se observa plataforma de cal y coloración azul turquesa.*
