MINISTERIO  
DE ENERGÍA Y MINAS  
REPÚBLICA DOMINICANA

DIRECCIÓN DE ASUNTOS AMBIENTALES  
Y CAMBIO CLIMÁTICO

Resumen Ejecutivo Proyecto  
Supervisión e Informe de Seguimiento al Plan de Remediación  
de los Pasivos Ambientales Históricos de la Rosario Dominicana

Diciembre 2016 – Marzo 2020

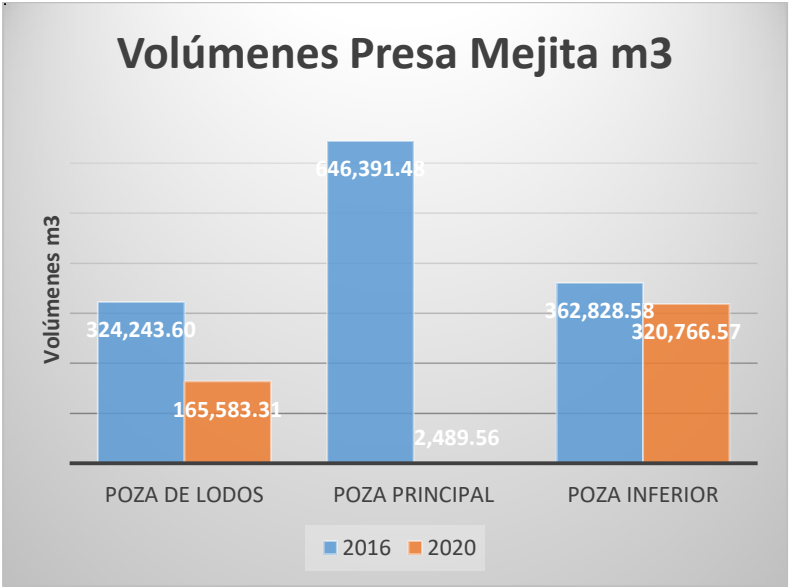
*Nota: Poza Principal y Poza de Lodos secas de manera operativa.*

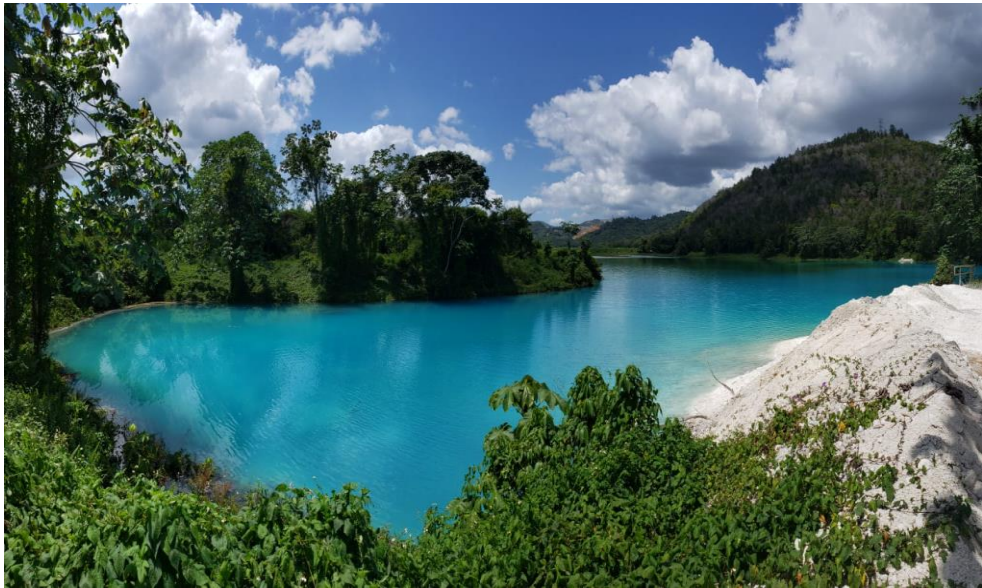
| Áreas pozas de Mejita | Volúmenes m <sup>3</sup> | | Medición pH | | | Volumen m <sup>3</sup> tratado en ETP |
|---|---|---|---|---|---|---|
| Poza Inferior | 362,828.582 | 320,766.565 | 5.97 | 4.66 | Para mejorar el pH en la poza inferior, se han creado dos plataformas para eficientizar la aplicación de cal. Este mes el valor de pH a disminuido debido a la entrada de una gran cantidad de agua lluvia convertida en agua ácida desde la poza principal. | |

*Fotografia 1. Se observa el aumento del volumen y coloracion azul por la aplicación de cal poza inferior .*
