Pueblo Viejo, Área de Responsabilidad del Estado

INFORME AUSCULTACION PRESA DE COLAS MEJITA JUNIO 2020

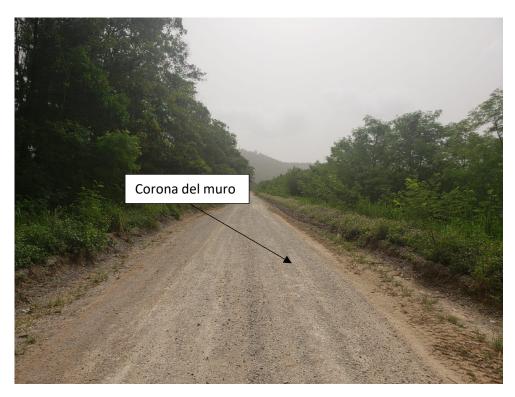
El muro de Mejita cuenta con un camino de acceso principal, ubicado en la corona, el mismo da acceso a las diferentes pozas de Mejita (poza de lodos, principal e inferior). Está construido sobre el material de relleno del muro. Se puede observar que el camino de acceso se mantiene en buenas condiciones, el mismo es reparado en épocas de lluvias.

Fotografía 01. Se observa el camino de acceso en la corona del muro Mejita en buenas condiciones.

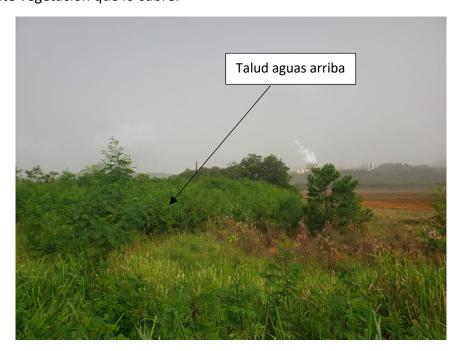
El talud aguas arriba está cubierto por mucha más vegetación que la pasada inspección realizada, esto debido a la reducción del personal de mantenimiento por motivos de la pandemia COVID-19. No se pudo realizar una inspección detallada del talud aguas arriba por la abundante vegetación que lo cubre.

Fotografía 02. Se observa el talud aguas arriba cubierto por bastante vegetación.

- Reevaluar el proceso de corte de vegetación en el muro, ya que, la vegetación va en aumento, lo que impide poder percatarnos de cualquier irregularidad superficial en la estructura;
- Dar seguimiento al reinicio de los trabajos al pie del muro Mejita, esto, con el fin de poder evidenciar cualquier anomalía que pueda poner en riesgo la estructura del muro;
- Es importante que el Instituto Nacional de Recursos Hidráulicos (INDRHI) se involucre en las inspecciones realizadas en el muro y en el proceso de cierre de esta presa, ya que ellos forman parte de la supervisión de las presas del país.
- Ante la exposición de vulnerabilidad debido a la detención de los trabajos de excavación del muro desde julio 2018, se recomienda el monitoreo semanal de los

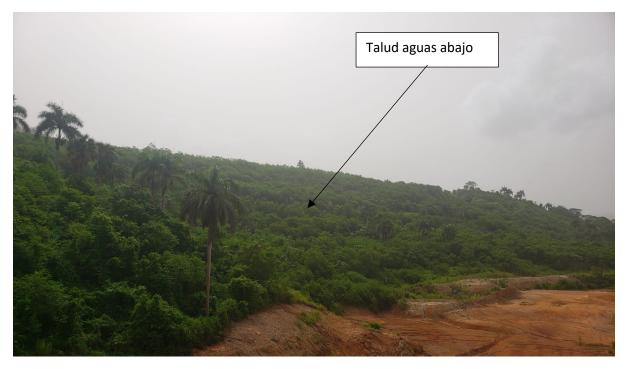
El corte de la vegetación fue suspendido hasta tanto se concluya con los trabajos del contrafuerte, luego de esto se procederá al corte de esta con maquinarias pesadas. El talud presenta abundante vegetación lo que no nos permite realizar una inspección más detallada de la estructura.

Fotografía 03. Se observa el talud aguas debajo del muro Mejita con abundante vegetación.

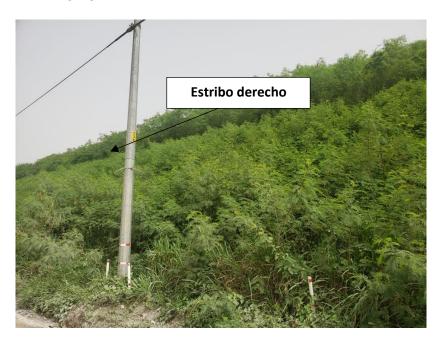
El muro de Mejita está conformado por dos estribos (estribo derecho y estribo izquierdo), en esta inspección se evidencia abundante vegetación en ambos estribos lo que imposibilita realizar una inspección más a detalle. El estribo izquierdo está compuesto por roca caliza Kárstica muy fracturada, esta formación kárstica crea debilidad en la estructura y permite mayor filtración. El estribo derecho compuesto por la formación geológica Hatillo (calizas) y la formación los Ranchos (rocas volcánicas y volcano sedimentarias), se mantiene estable sin anomalías visibles (deslizamientos, fracturas, hundimientos, etc.) que pongan en riesgo la estructura.

Fotografía 04: Se observa el estribo derecho del muro Mejita.

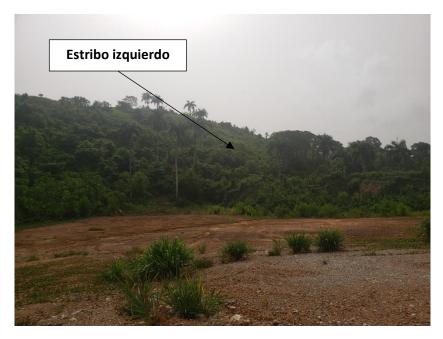
Fotografía 05. Se observa el estribo izquierdo del muro Mejita con abundante vegetación.

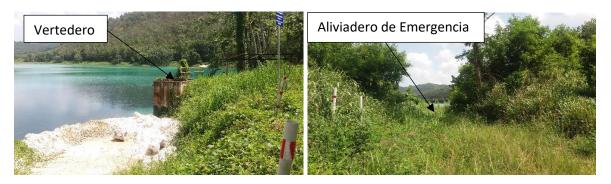
Mejita cuenta con un aliviadero de emergencia y un vertedero ambos ubicados al suroeste de la poza inferior o poza Sur, también se ha empleado el método de desagüe vía sifón, el mismo ubicado en el aliviadero de emergencia. Dicho método se utiliza para reducir el nivel de agua en la poza inferior, liberando presión y ayudando a mantener la estabilidad del muro.

Fotografía 06. Desagües Mejita. Se observa aliviadero con abundante vegetación.

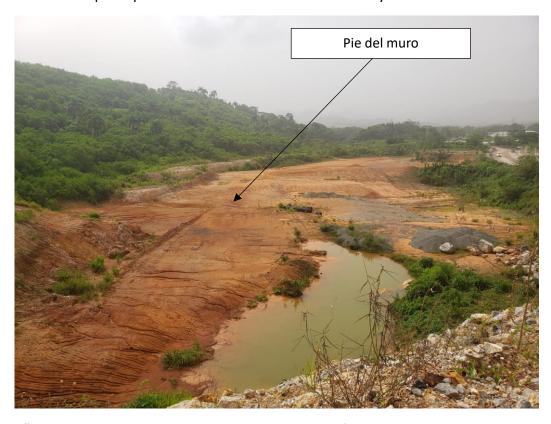
El pie de la presa está en proceso de excavación para la construcción de filtros de drenaje que formaran parte del contrafuerte del muro, el contrafuerte se construirá con el objetivo de corregir las debilidades que presenta el muro ante un evento sísmico de gran magnitud. Esta actividad aún se encuentra detenida por retrasos en la selección del nuevo contratista por parte de PVDC lo que expone el talud a una vulnerabilidad mayor.

Fotografía 07. Pie del muro Mejita. Se evidencian los trabajos de excavación detenidos y el aumento a la vulnerabilidad a que está expuesto el muro.

- Las excavaciones que se realizan al pie no han causado anomalías en la estructura.
- En base al análisis e interpretaciones de toda la data recolectada el muro Mejita se mantiene estructuralmente estable, sin embargo, existe un riesgo mayor actualmente producto de las excavaciones realizadas en el pie del muro desde julio del 2019.

- inclinómetros MJ-SI-13, 17, 19 y 21, para mantener vigilado su comportamiento durante los trabajos de excavación.
- Se sugiere el reinicio de los trabajos de construcción del contrafuerte de Mejita lo mas pronto posible, a fin de reducir el riesgo al que esta expuesta la presa debido a la excavación que se ha realizado a la fecha en el pie del talud.

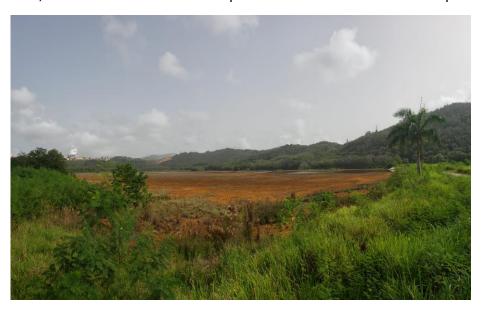
El embalse de la poza Principal contiene los desechos mineros de la antigua Rosario Dominicana. Esta fue drenada completamente en el año 2017-2018. Actualmente el embalse se mantiene seco en la superficie. Solo almacena agua cuando ocurren grandes precipitaciones, las cuales son drenadas a la poza Inferior ubicada al Sur de la presa.

Fotografía 08. Se observa embalse de la poza Principal drenado, solo almacena una mínima cantidad de agua cuando llueve.

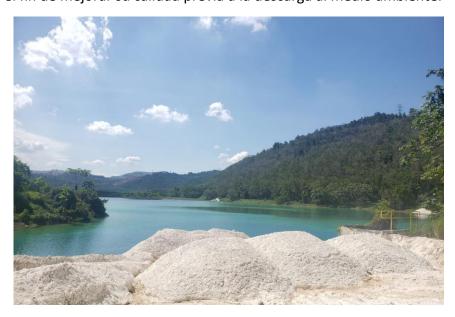
Este embalse esta ubicado al Sur de la presa Mejita, el mis es el deposito final de la presa en donde se almacenan todas las aguas de lluvia y escorrentía de la cuenca por ser topográficamente el lugar mas bajo de la estructura. Toda el agua en este embalse es tratada con cal con el fin de mejorar su calidad previa a la descarga al medio ambiente.

Fotografía 09. Se observa embalse de la poza Inferior lleno de agua haciendo contacto con cal para mejorar su pH.

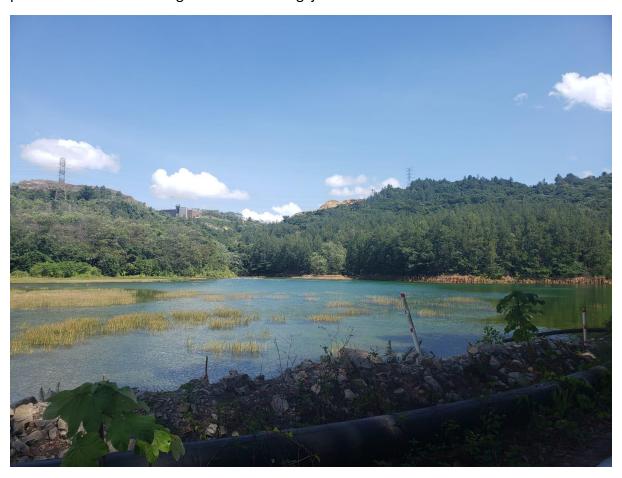
La poza de Lodos evidencia cumulo de agua proveniente del rajo Mejita y las precipitaciones. Esta agua es bombeada hacia la planta de tratamiento para mejorar su calidad y posteriormente es descarga hacia el rio Margajita.

Fotografía 09. Se observa poza de lodos llena de agua acida proveniente del rajo Mejita y las precipitaciones.

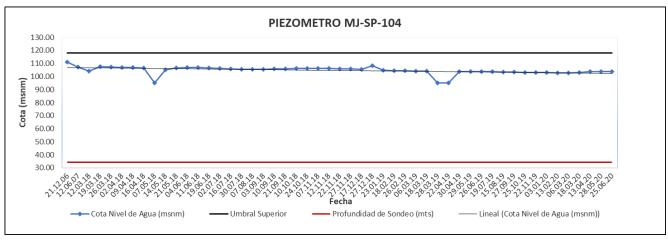
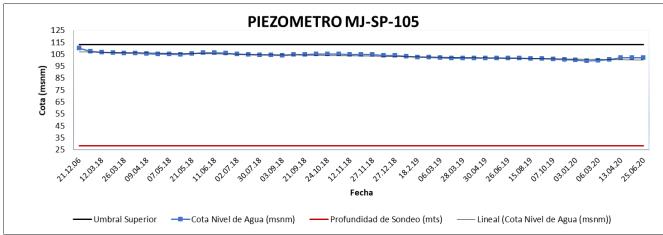
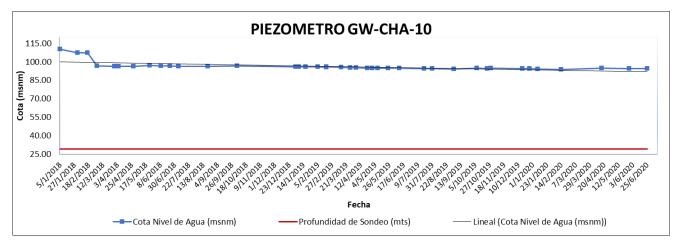
Graficas Piezómetros Abiertos tipo Casagrande

Se evidencia un ligero aumento del nivel freático en todos los piezómetros, esto debido a las precipitaciones registradas en el mes de mayo. Las gráficas de estos monitoreos se anexan al final de este informe.

Nota: se evidencia que un ligero aumento del nivel freático producto a las precipitaciones ocurridas en el mes de mayo y junio.

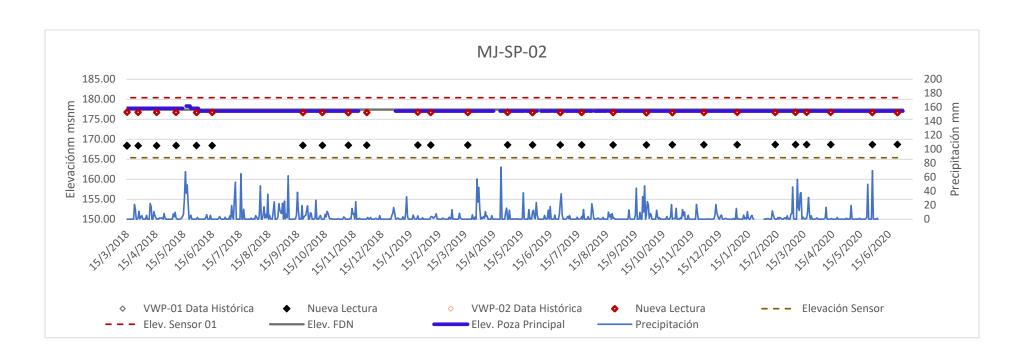
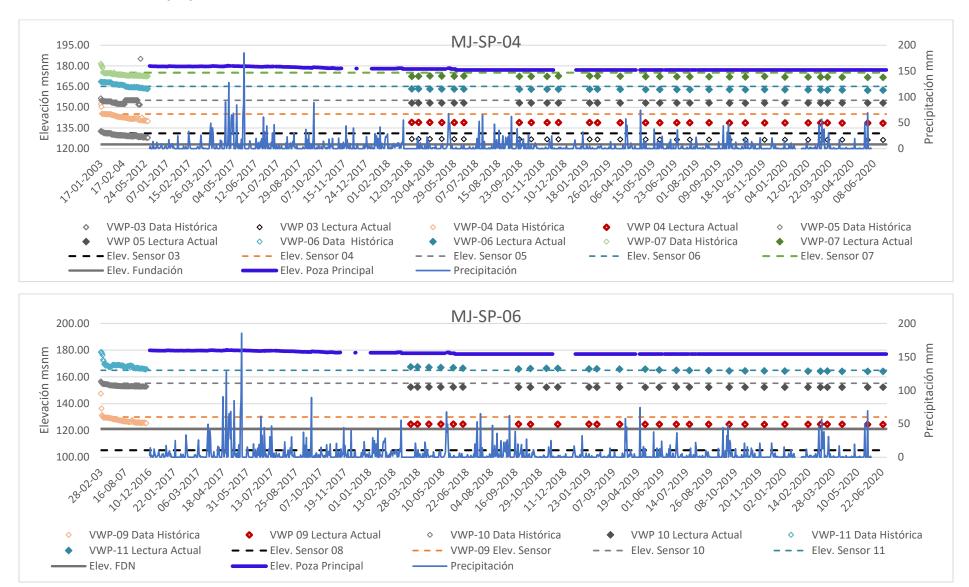
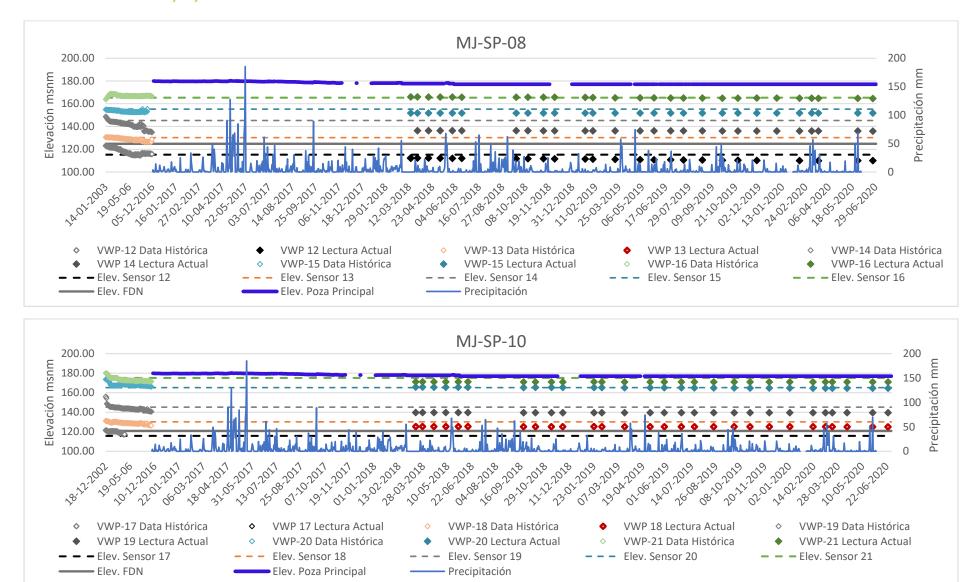
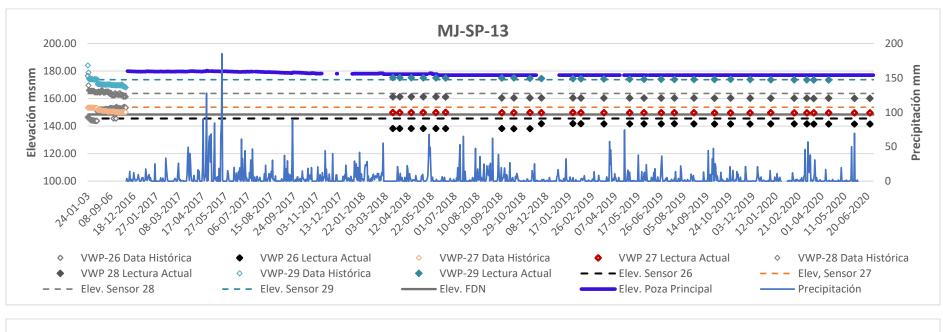
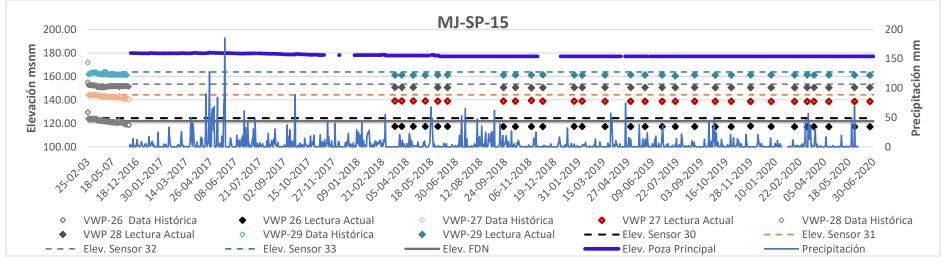
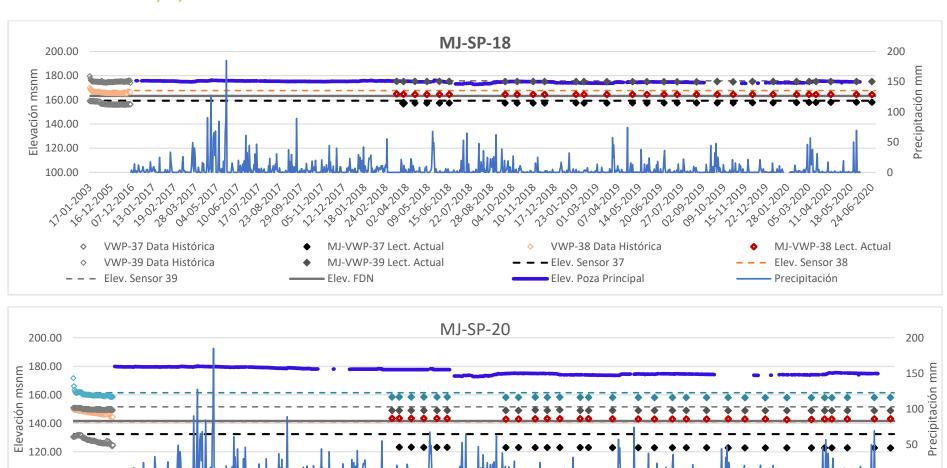
Graficas Piezómetros Eléctricos Graficas de los piezómetros eléctricos instalados SYSMIN y BGC en la a presa Mejita

Nota: las gráficas presentadas arriba representan los piezómetros instalados por SYSMIN en los pozos de la Presa Mejita, los cuales mantienen una tendencia de las presiones intersticiales estable sin ninguna anomalía.

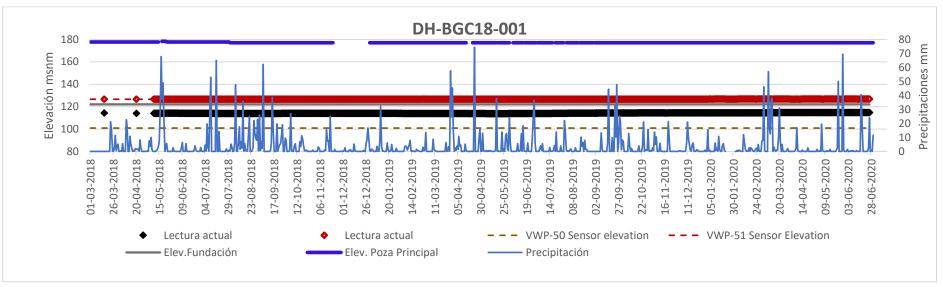
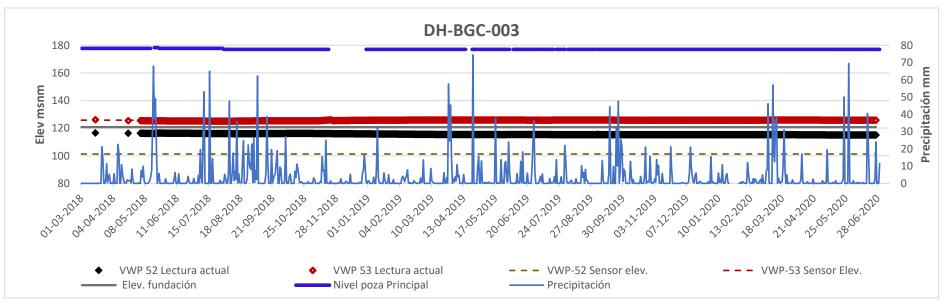
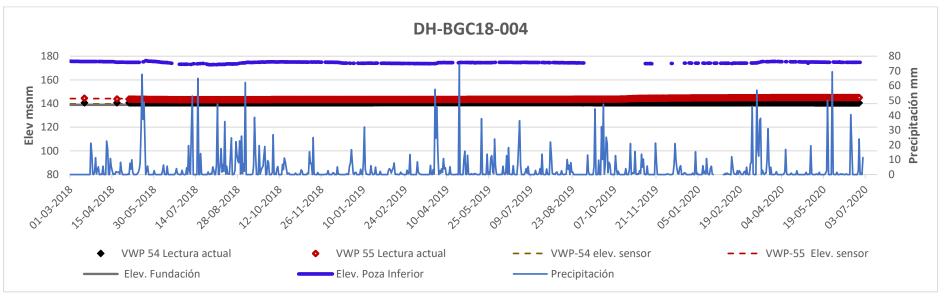
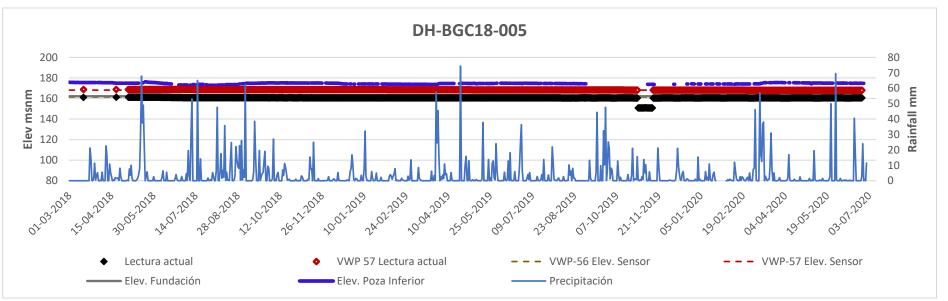
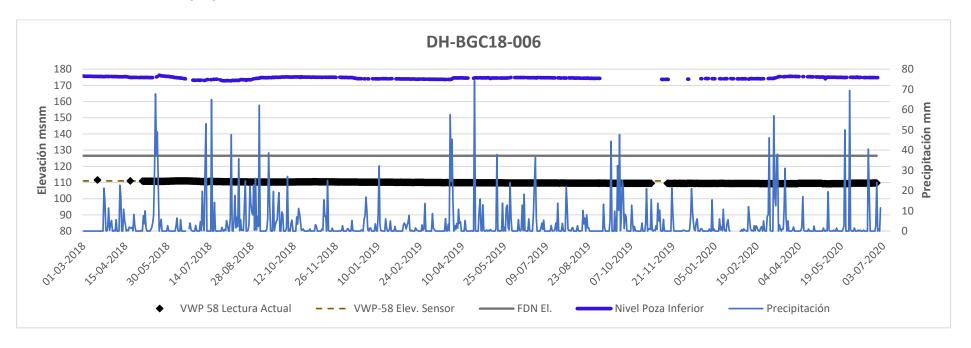
Nota: Cada uno de estos piezometros instalados por BGC se mantienen estables, sin presentar anomalias que testifiquen alguna anumalia en la estrauctura del muro Mejita.
