MINISTERIO  
DE ENERGÍA Y MINAS  
REPÚBLICA DOMINICANA

DIRECCIÓN DE ASUNTOS AMBIENTALES  
Y CAMBIO CLIMÁTICO

Resumen Ejecutivo Proyecto  
Supervisión e Informe de Seguimiento al Plan de Remediación  
de los Pasivos Ambientales Históricos de la Rosario Dominicana

Diciembre 2016 – Julio 2020

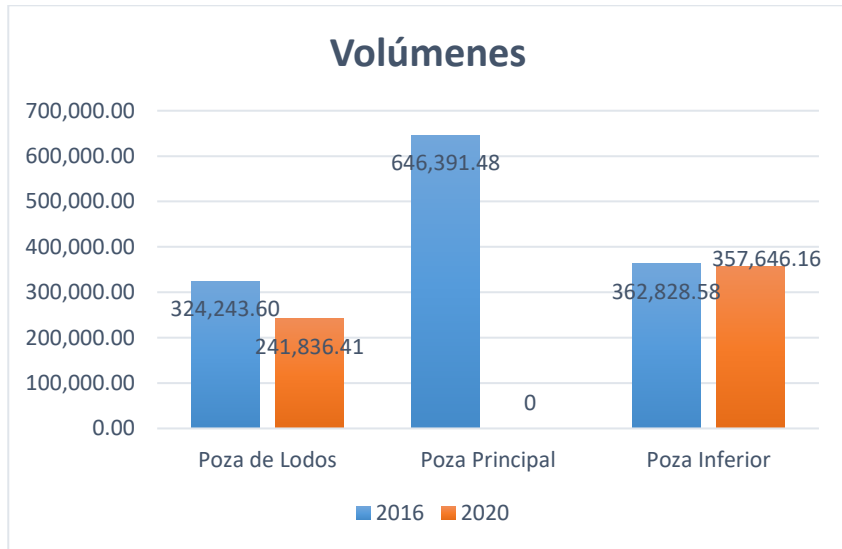
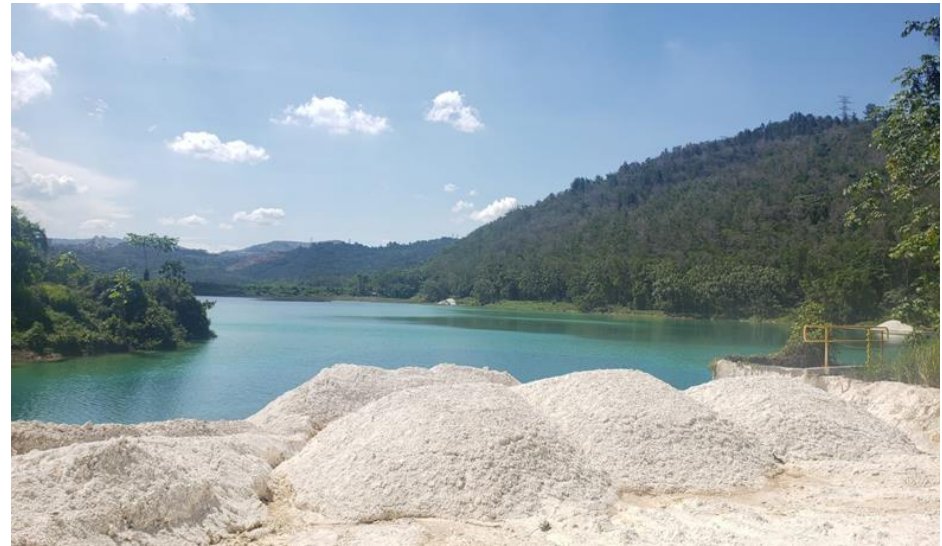
Nota: Poza Principal seca, Poza de Lodos y inferior aumentaron volumen por precipitaciones.

Fotografía 1. Se observa cal colocada en la poza inferior.
