MINISTERIO
DE ENERGÍA Y MINAS
REPÚBLICA DOMINICANA

Dirección General de Minería

**INSPECCIÓN TÚNEL DE LARIMAR Y GRIETAS EXISTENTES EN EL
EXTERIOR DE LA MINA, 20 DE FEBRERO 2020**

Elaborado por:
Ing. Jovito Evins, M.Sc.

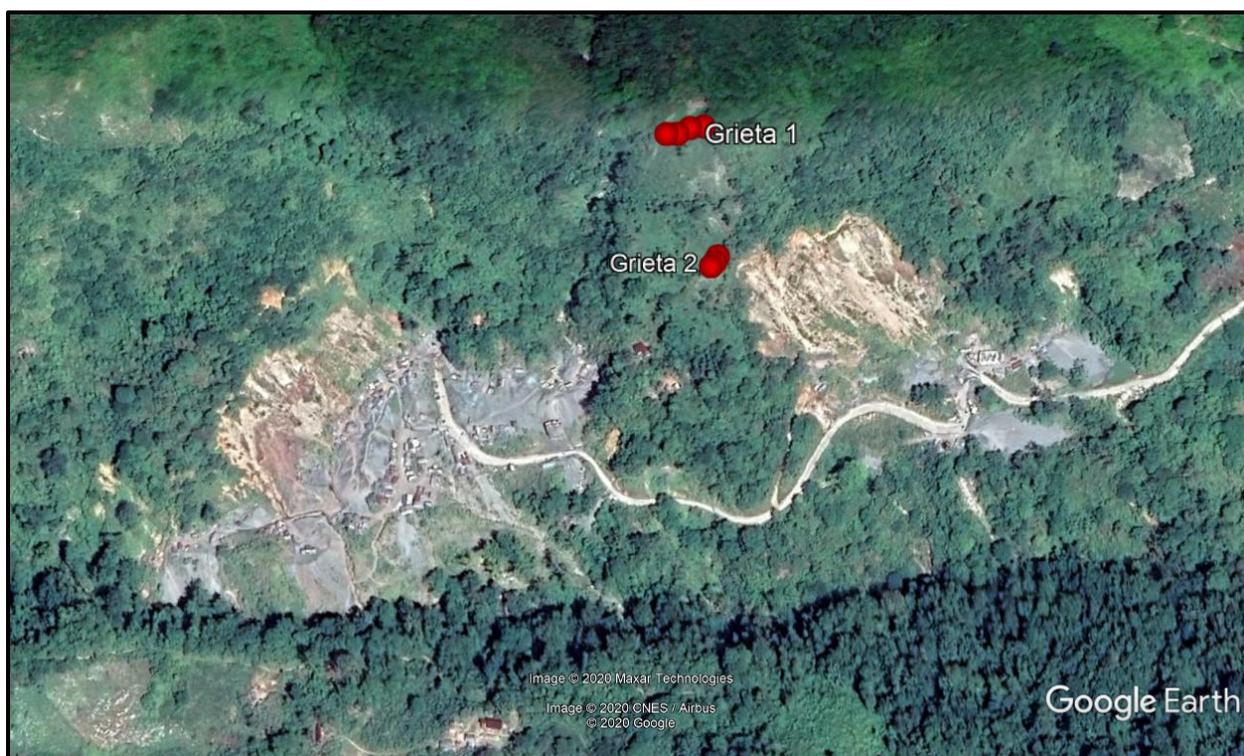
Debido a reportes realizados por el Ing. Ricardo Báez, donde mostraba su preocupación por el crecimiento de dos grietas encontradas en la parte superior de las montañas contiguas a la mina de Larimar, se inició un trabajo de monitoreo constante utilizando un equipo GPS Diferencial Trimble R8S. La ubicación de las grietas se muestra en la siguiente figura.

Hasta la fecha se han realizado tres (3) monitoreos, siendo el último el pasado 20 de febrero del 2020 donde se tomaron las coordenadas de los puntos de medición marcados en el terreno tanto de la grieta 1 como de la grieta 2. Comparamos las coordenadas medidas en todas las fechas obteniendo los siguientes resultados:

Respecto al monitoreo de las grietas existentes en la parte superior de las montañas contiguas a la mina de Larimar, pudimos observar que existe un crecimiento en las mediciones tomadas en campo, por lo que se recomienda realizar el monitoreo con mayor frecuencia (mensual), con el objetivo de determinar si realmente las grietas están aumentando de tamaño y poder tomar las medidas preventivas que sean necesarias.

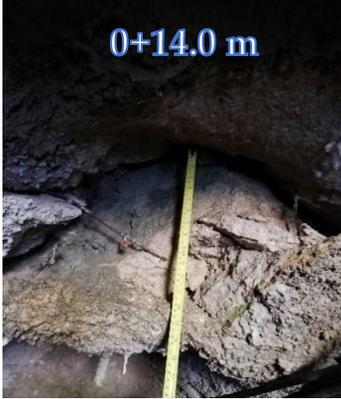
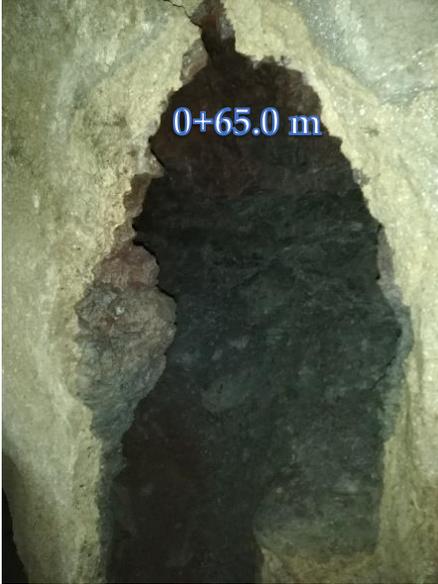
Estado del Túnel Larimar 1. (Tramo 0+0.0 m – 0+70.0 m)

Shotcrete Las condiciones en este tramo no han variado, presentando una estabilidad relativamente buena, donde el shotcrete presenta ligeros agrietamientos y desprendimientos, siendo los más notables los siguientes: <ul style="list-style-type: none">• 0+14.0 m., desprendimiento del shotcrete del techo de 36 cm, el cual no ha presentado movimiento desde agosto 2018.• 0+60.0 m., desprendimiento del shotcrete en el hastial izquierdo de 13 cm.• 0+65.0 m., desprendimiento del shotcrete en el hastial izquierdo de 25 cm.

Condiciones de los refuerzos No se visualizan cerchas ni pernos doblados, en algunas zonas del tramo las cerchas y mallas están expuestas debido al desprendimiento local del shotcrete.
	Entibado de Madera En este tramo no se colocaron entibados de madera.
	Filtraciones de Agua Se visualiza humedad en casi todo el trayecto de este tramo, tanto en los hastiales como en el techo, presentando las mayores filtraciones entre las progresivas 0+10.0 m – 0+16.0 m, goteo en el techo.

Observaciones <ul style="list-style-type: none">• Estabilidad relativamente buena.• No existe acumulación de escombros.• Pozo existente hastial derecho en progresiva 0+19.2 m.
	Recomendaciones <ul style="list-style-type: none">• Colocar entibado en progresiva 0+14.0 m, para evitar posible caída del shotcrete del techo.

- Colocar entibado en boca de pozo existente en este tramo.

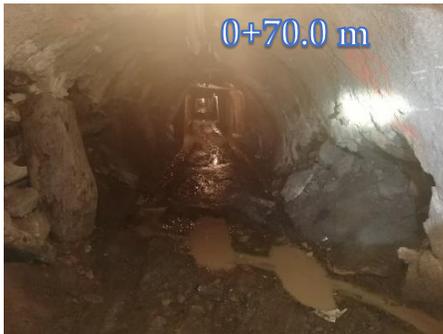
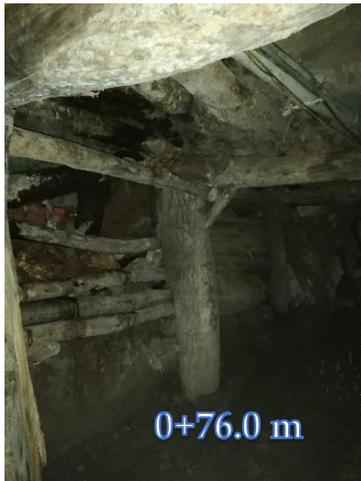
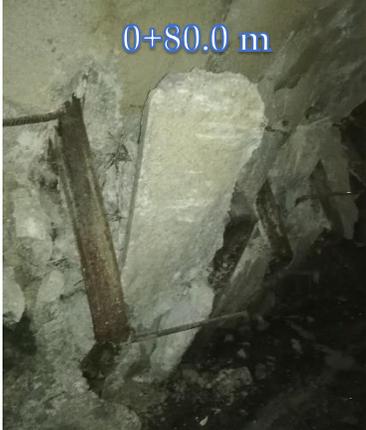
Estado del Túnel de Larimar 2. (Tramo 0+70.0 m – 0+90.0 m)

Las condiciones en este tramo se mantienen similares, el shotcrete presenta agrietamientos en el techo y desprendimientos en algunas zonas en los hastiales, siendo los más notables los siguientes:

- 0+70.0 m., desprendimiento total del shotcrete en hastial derecho.
- 0+70.0 – 0+90.0 m., desprendimiento total del shotcrete en el hastial izquierdo.
- 0+80.0 m., desprendimiento total del shotcrete en el hastial derecho y desprendimiento del shotcrete del techo de 22 cm.

Las cerchas están dobladas en el hastial izquierdo, pero no más que en el anterior monitoreo, estas tienen una separación de 50 cm. Algunas placas de los pernos están hundidas, entre los 0+80.0 – 0+83.0 m. Las mallas en los tramos de desprendimiento de shotcrete están desprendidas y dobladas.

Las condiciones de los entibados en este tramo se observaron similares.

El primer entibado del túnel aparece en la progresiva 0+70.0 m., estando entibado a lo largo de casi todo el tramo en el hastial izquierdo, con puntales de madera de hasta 30 cm de diámetro y separación máxima entre puntales de 1.55 m.

En las progresivas 0+70.0 m y 0+80.0 m está entibado el hastial derecho, como refuerzo y para evitar la caída de escombros.

En este tramo existe una sola caseta en la progresiva 0+76.0 m, donde los puntales tienen diámetros de hasta 31 cm y la separación entre estos es de 1.65 m.

Filtraciones de Agua Este tramo presenta humedad a lo largo de todo el trayecto, tanto en el techo como en los hastiales.
	Observaciones <ul style="list-style-type: none">• Levantamiento del piso de 12 cm en progresiva 0+83.0 m.• No existe acumulación de escombros.• Pozo existente hastial derecho en progresiva 0+76.2 m.• Pozo existente hastial izquierdo en progresiva 0+88.5 m.
	Recomendaciones <ul style="list-style-type: none">• Reforzar tramo donde las cerchas se visualizan dobladas.• Dar mantenimiento continuo a los entibados de madera colocados en este tramo.• Colocar marcos de madera en la entrada de los pozos existentes en este tramo.

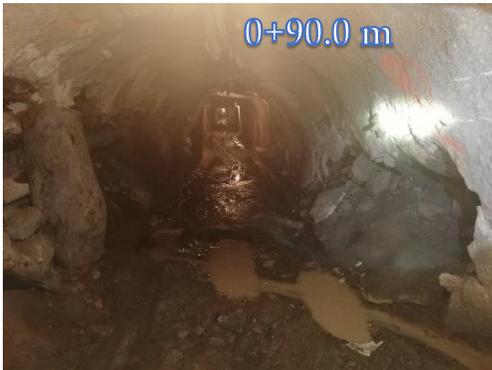
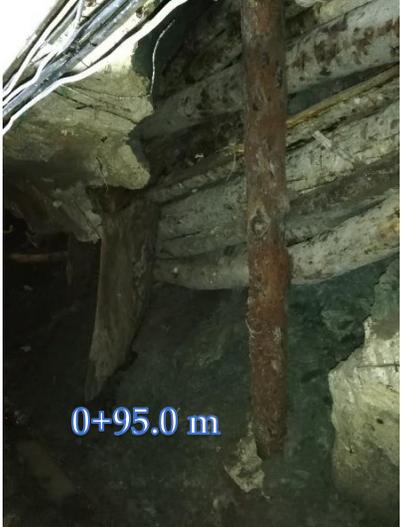
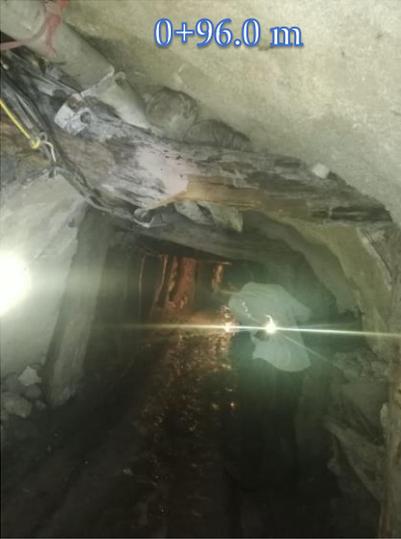
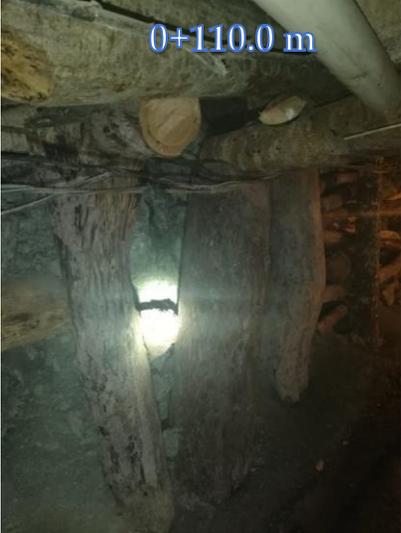
Estado del Túnel de Larimar 3. (Tramo 0+90.0 m – 0+120.0 m)

Shotcrete En este tramo el shotcrete no presenta grandes cambios, notándose agrietamientos en el techo y desprendimientos en casi todo el trayecto en ambos hastiales, siendo los más notables los siguientes: <ul style="list-style-type: none">• 0+90.0 m., el shotcrete del hastial derecho terminó de desprenderse por completo.• 0+95.0 m., desprendimiento total del shotcrete en hastial izquierdo, donde se ha generado una cueva debido al deslizamiento del material rocoso, esta cueva está actualmente rellena de madera.
	Condiciones de los refuerzos En este tramo no se visualizan cerchas, y los pernos debido al desprendimiento del shotcrete no están realizando ninguna función, se encuentran flotantes. Las mallas están totalmente desprendidas.

<p>0+95.0 m</p>	<p>Entibado de Madera</p> <p>El entibado colocado en este tramo, se ha visto afectado casi en su totalidad por las presiones a los que estos están sometidos, siendo los más notables los siguientes:</p> <ul style="list-style-type: none">• Entre las progresivas 0+90.0 - 0+96.0 m, está entibado solo en el hastial izquierdo, utilizando puntales de hasta 34 cm de diámetro y separación de 1.00 m, es notable como la madera que rellena la cueva existente ha comenzado a fracturarse.• 0+96.0 m., encontramos el primer entibado fracturado.• En el tramo entre los 0+96.0 y 0+120.0 m., se eliminaron las vigas de madera fracturadas y se colocaron nuevas casetas para reforzar el tramo.• Se colocó una caseta extra en la entrada del pozo con puntales de 40 cm de diámetro y separación entre puntales de 1.00 m. <p>Se utilizaron fragmentos de rocas y maderas de hasta 15 cm de diámetro para el relleno de los hastiales y el techo en los entibados colocados.</p>

<p>0+96.0 m</p>	<p>Filtraciones de Agua</p> <p>Este tramo presenta humedad en las siguientes progresivas:</p> <ul style="list-style-type: none">• 0+90.0 - 0+92.0 m, presenta humedad en el techo.• 0+95.0 m, humedad en techo y hastial derecho.• 0+97.0 m, el entibado presenta mucha humedad.• 0+105 m, humedad en techo.• 0+115.0 - 0+117.0 m, humedad en techo.
	<p>Observaciones</p> <ul style="list-style-type: none">• Levantamiento del piso de 15 cm en progresiva 0+91.0 m.• No existe acumulación de escombros.• Pozo existente hastial derecho en progresiva 0+105.5 m.• Pozo existente hastial izquierdo en progresiva 115.9 m• Pozo existente hastial derecho en progresiva 120.0 m.
	<p>Recomendaciones</p> <ul style="list-style-type: none">• Mejorar entibado hastial izquierdo en progresiva 0+91.0 m, colocando puntales a no más de 3 pies.

<p>0+110.0 m</p>	<ul style="list-style-type: none">• Colocar más puntales en hastial izquierdo en progresiva 0+95.0 m donde existe la cueva.• Reforzar aún más este tramo colocando casetas de madera a no más de 3 pies de separación.• Rellenar los huecos existentes entre el entibado de madera y el techo y hastiales del túnel.• Colocar marcos de madera en la entrada de los pozos existentes en este tramo.
--	--

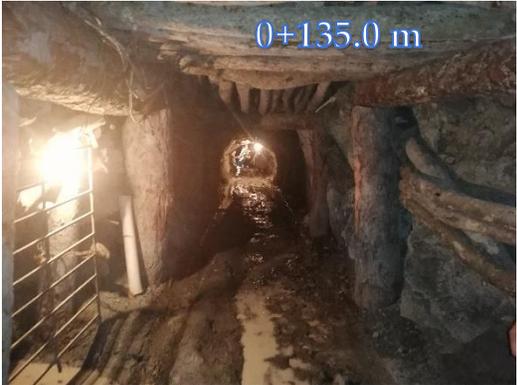
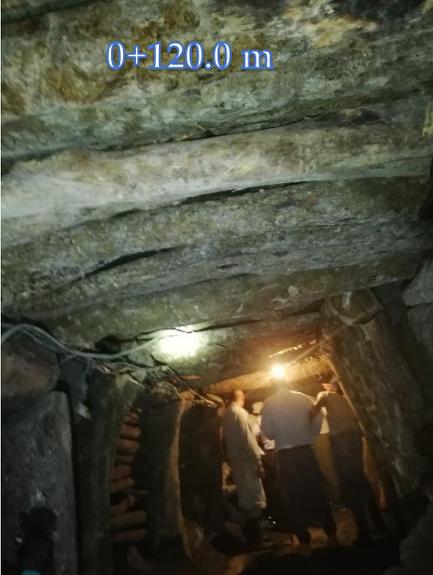
Estado del Túnel de Larimar 4. (Tramo 0+120.0 m – 0+140.0 m)

<p>0+135.0 m</p>	<p>Shotcrete En este tramo el shotcrete está totalmente desprendido tanto en los hastiales como en el techo.</p> <p>Condiciones de los refuerzos En este tramo no se visualizan cerchas, y los pernos debido al desprendimiento del shotcrete no están realizando ninguna función, se encuentran flotantes. Las mallas están totalmente desprendidas.</p> <p>Entibado de Madera En este tramo el entibado se ha visto afectado por las presiones, destacando lo siguiente:</p> <ul style="list-style-type: none">• A partir de la progresiva 0+120.0 m hasta el final del tramo, se encuentra completamente entibado, presentando casetas con puntales de hasta 43 cm de diámetros y separaciones entre puntales mínimas de 0.4 m y máximas de hasta 2.00 m.• Se han colocado puntales extras en las zonas más afectadas y eliminado las vigas de madera fracturadas. Se colocó nuevo encribado, cambiando la orientación de estos en algunos casos.

<p>Se utilizaron fragmentos de rocas y maderas de hasta 20 cm de diámetro para el relleno de los hastiales y el techo en los entibados colocados.</p>
	<p>Filtraciones de Agua En este tramo no se visualiza humedad.</p>
	<p>Observaciones</p> <ul style="list-style-type: none">• No existe acumulación de escombros.• Pozo existente hastial izquierdo en progresiva 135.0 m
	<p>Recomendaciones</p> <ul style="list-style-type: none">• Reforzar aún más este tramo colocando casetas de madera a no más de 3 pies de separación.• Rellenar los huecos existentes entre el entibado de madera y el techo y hastiales del túnel.• Dar mantenimiento continuo a los marcos de madera colocados en este tramo.• Colocar marco de madera en la entrada de los pozos existentes en este tramo.

- En el tramo comprendido entre los 100 y 140 metros se debe sustituir la madera que se encuentre fracturada, colocar marcos o casetas de madera separadas a 3 pies, rellenar los huecos existentes entre el techo y la madera, así como también entre los laterales del túnel y la madera, con astillas de madera y sacos rellenos de material y cemento.

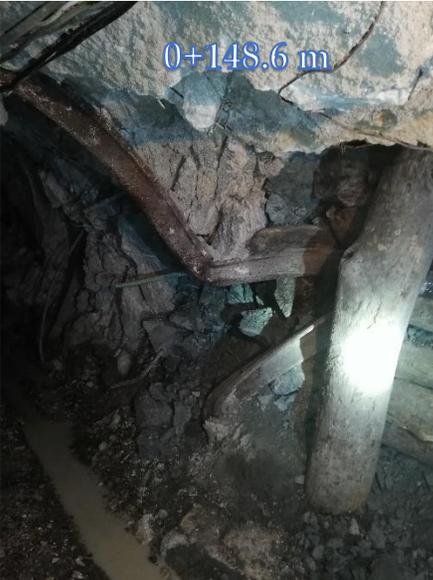
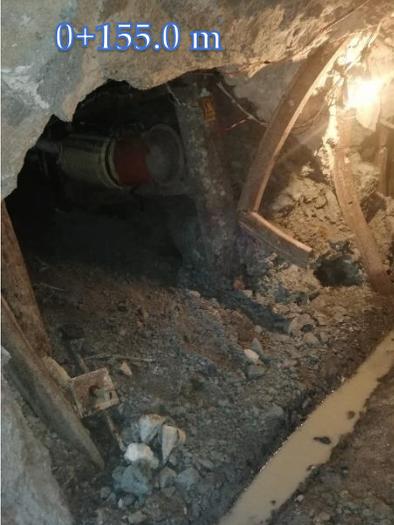
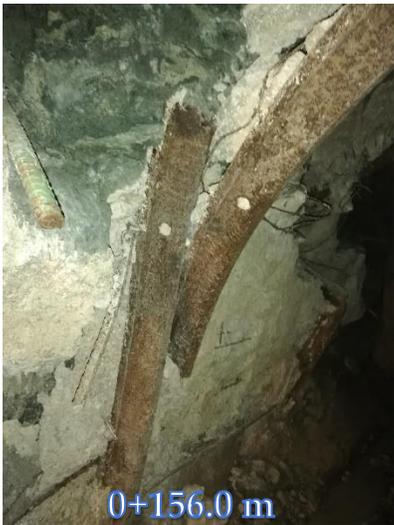
Estado del Túnel de Larimar 5. (Tramo 0+140.0 m – 0+160.0 m)

<p>Shotcrete En este tramo el shotcrete presenta agrietamientos en el techo y desprendimientos en casi todo el trayecto en ambos hastiales, siendo los más notables los siguientes:</p> <ul style="list-style-type: none">• 0+140.0 m., desprendimiento del shotcrete en hastial izquierdo.• 0+145.0 m., desprendimiento del shotcrete en hastial izquierdo.• 0+148.0 m., desprendimiento del shotcrete en hastial derecho de 23 cm.• 0+150.0 - 0+160.0 m., desprendimiento del shotcrete en parte baja de ambos hastiales.
	<p>Condiciones de los refuerzos En este tramo se visualizan las placas de los pernos dobladas y algunas mallas desprendidas. Las cerchas están expuestas y se visualizan dobladas en las siguientes progresivas:</p>

<ul style="list-style-type: none">• A lo largo de todo el tramo las cerchas se visualizan más dobladas.• 0+148.6.0 m, cercha muy doblada en entrada de pozo.• 0+155.0 m, cercha muy doblada en entrada de pozo.
	Entibado de Madera Este tramo no está entibado.
	Filtraciones de Agua Este tramo presenta humedad en las siguientes progresivas: <ul style="list-style-type: none">• 0+140.0 - 0+153.0 m, presenta humedad en el techo.• 0+153.0 m, humedad en hastial derecho.
	Observaciones <ul style="list-style-type: none">• No existe acumulación de escombros.• Pozo existente hastial derecho en progresiva 0+148.6 m.• Pozo existente hastial izquierdo en progresiva 0+155.0 m
	Recomendaciones <ul style="list-style-type: none">• Colocar entibado a lo largo de todo el tramo, con separación entre los marcos de madera de no más de 3 pies.• Colocar marco de madera en la entrada de los pozos existentes en este tramo.

- El tramo comprendido entre los 140 y 160 metros se encuentra sin refuerzo de madera, por lo que se debe colocar un nuevo entibado debido a que las cerchas están muy dobladas.

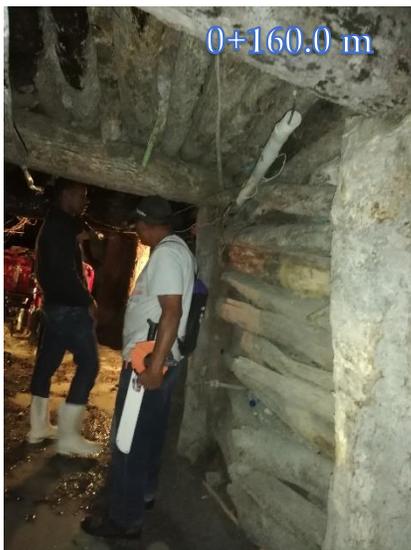
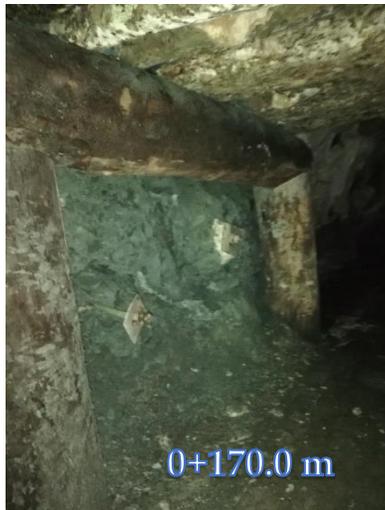
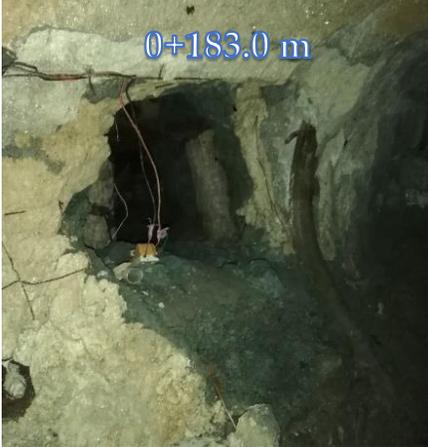
Estado del Túnel de Larimar 6. (Tramo 0+160.0 m – 0+185.0 m)

En este tramo el shotcrete presenta agrietamientos en el techo y desprendimientos en casi todo el trayecto en ambos hastiales, siendo los más notables los siguientes:

- 0+160.0 m., desprendimiento del shotcrete en su totalidad.
- Desprendimiento del shotcrete a lo largo de todo el tramo en ambos hastiales.
- 0+170.0 m., desprendimiento del shotcrete en su totalidad.

En este tramo no se visualizan cerchas desde la progresiva 0+160.0 m hasta la 0+180.0 m, a partir de aquí hasta la 0+185.0 m, las cerchas están expuestas, encontrándose alguna de ellas ligeramente dobladas. Las placas de los pernos se observan dobladas y las mallas desprendidas en las zonas donde ya no hay shotcrete.

Este tramo el entibado no se visualiza fracturado, estando colocado únicamente en dos zonas:

- 0+160.0 m, se encuentra completamente entibado, presentando casetas con puntales de hasta 35 cm de diámetros y separaciones entre puntales mínimas de 1.2 m y máximas de hasta 1.8 m.
- 0+170.0 m, se encuentra completamente entibado, presentando casetas con puntales de hasta 32 cm de diámetros y separaciones entre puntales de 2.12 m.

Este tramo presenta humedad en el techo a lo largo de todo el trayecto.

- No existe acumulación de escombros.
- Pozo existente hastial derecho en progresiva 180.0 m.

<ul style="list-style-type: none">• Pozo existente hastial izquierdo en progresiva 183.0 m.
	<p>Recomendaciones</p> <ul style="list-style-type: none">• Colocar entibado a lo largo de todo el tramo, con separación entre los marcos de madera de no más de 3 pies.• Dar mantenimiento continuo a los marcos de madera colocados en este tramo.• Colocar marco de madera en la entrada de los pozos existentes en este tramo.

- Entre los 160 y 180 metros se debe colocar marcos o casetas de madera separadas a 3 pies, rellenar los huecos existentes entre el techo y la madera, así como también entre los laterales del túnel y la madera, con astillas de madera y sacos rellenos de material y cemento.

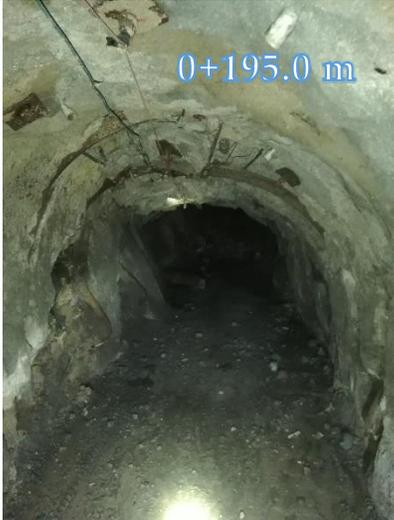
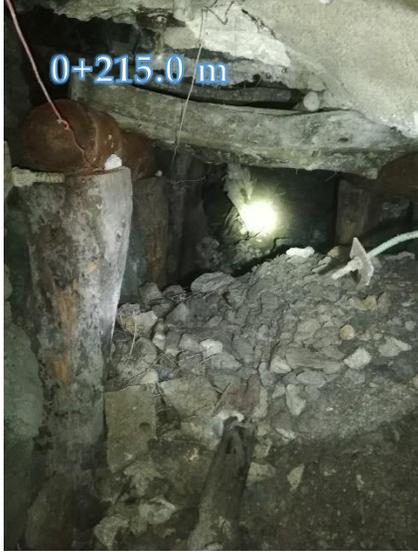
Estado del Túnel de Larimar 7. (Tramo 0+185.0 m – 0+220.0 m)

<p>Shotcrete</p> <p>En este tramo el shotcrete presenta agrietamientos en el techo y en ambos hastiales, siendo los más notables los siguientes:</p> <ul style="list-style-type: none">• 0+215.0 m., desprendimiento del shotcrete en su totalidad.
	<p>Condiciones de los refuerzos</p> <p>En este tramo las cerchas se visualizan dobladas. Las placas de los pernos se observan dobladas y las mallas desprendidas en las zonas donde ya no hay shotcrete.</p>
	<p>Entibado de Madera</p> <p>Este tramo no presenta entibado a lo largo de casi toda su longitud, estando colocado únicamente en una zona:</p> <ul style="list-style-type: none">• 0+215.0 m, se encuentra completamente entibado, presentando casetas con puntales de hasta 35 cm de diámetros y separaciones entre puntales mínimas de 1.2 m y máximas de hasta 1.8 m. <p>Se utilizaron fragmentos de rocas y maderas de hasta 20 cm de diámetro para el relleno de los hastiales y el techo en los entibados colocados.</p>

<p>Este tramo presenta humedad en el techo a lo largo de todo el trayecto.</p>
	<p>Observaciones</p> <ul style="list-style-type: none">• No existe acumulación de escombros, excepto al final del tramo donde se está colocando el entibado de madera.
	<p>Recomendaciones</p> <ul style="list-style-type: none">• Colocar entibado donde las cerchas se encuentren más dobladas y donde la separación entre marcos sea mayor a 3 pies, utilizando separación entre los marcos de madera de no más de 3 pies.• Rellenar los huecos existentes entre el entibado de madera y el techo y hastiales del túnel.• Dar mantenimiento continuo a los marcos de madera colocados en este tramo.• Colocar marco de madera en la entrada de los pozos existentes en este tramo.

- Desde los 180 hasta los 210 metros el túnel está sin entibar, por lo que se deben colocar refuerzos de madera donde las cerchas están más dobladas.
- En el último tramo entre los 210 y 215 metros, se debe colocar marcos o casetas de madera separadas a 3 pies, rellenar los huecos existentes entre el techo y la madera, así como también entre los laterales del túnel y la madera, con astillas de madera y sacos rellenos de material y cemento.
