Reporte de viaje

1. INFORMACIÓN GENERAL	
Fecha de la visita: Martes 14 de Julio, 2020	Fecha de elaboración: 22 de Julio, 2020
Lugar: Mina de Larimar, Barahona	Hora de llegada: 10:00 a.m.
Propósito: Levantamiento de información de la situación actual en la mina de Larimar.	Realizado por: Ing. Eugenio Lugo

Monitoreo Túnel de Larimar

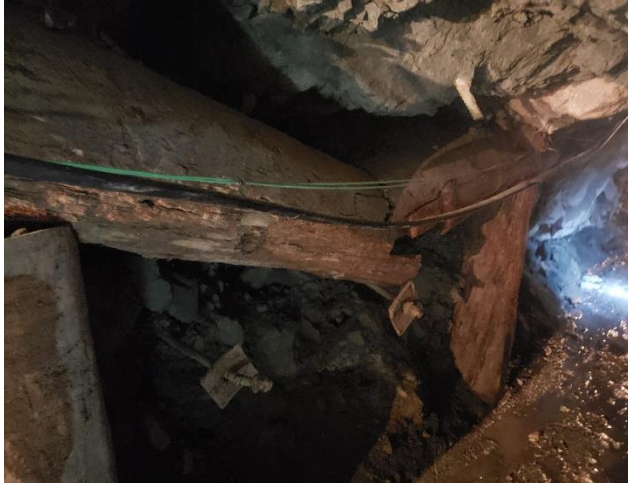
Anexo 1.- E0+170 m, Viga de madera rota, producto de los esfuerzos.

- Entre los 160 y 180 metros se debe colocar marcos o casetas de madera separadas a 3 pies, rellenar los huecos existentes entre el techo y la madera, así como también entre los laterales del túnel y la madera, con astillas de madera y sacos rellenos de material y cemento.

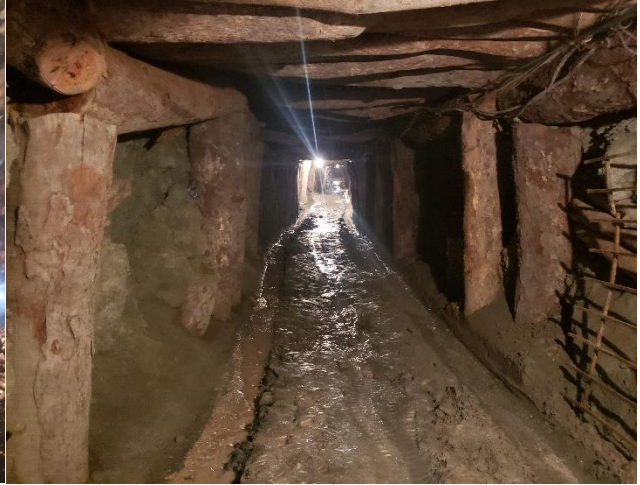
Anexo 2.- E0+135 m, Entibado reparado.

- En el tramo comprendido entre los 90 y 140 metros se debe sustituir la madera que se encuentre fracturada, colocar marcos o casetas de madera separadas a 3 pies, rellenar los huecos existentes entre el techo y la madera, así como también entre los laterales del túnel y la madera, con astillas de madera y sacos rellenos de material y cemento.

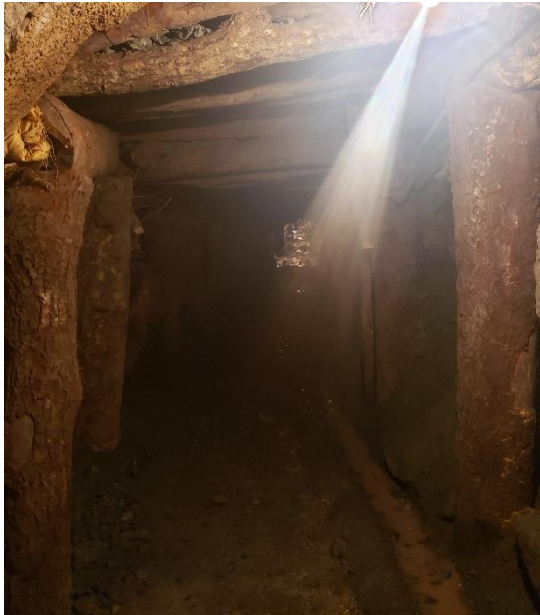
Anexo 3.- E0+210 m, Entibado de madera.

- Desde los 180 hasta los 210 metros el túnel está sin entibar, por lo que se deben colocar refuerzos de madera donde las cerchas están más dobladas.
- En el último tramo entre los 210 y 230 metros, se debe colocar marcos o casetas de madera separadas a 3 pies, rellenar los huecos existentes entre el techo y la madera, así como también entre los laterales del túnel y la madera, con astillas de madera y sacos rellenos de material y cemento.

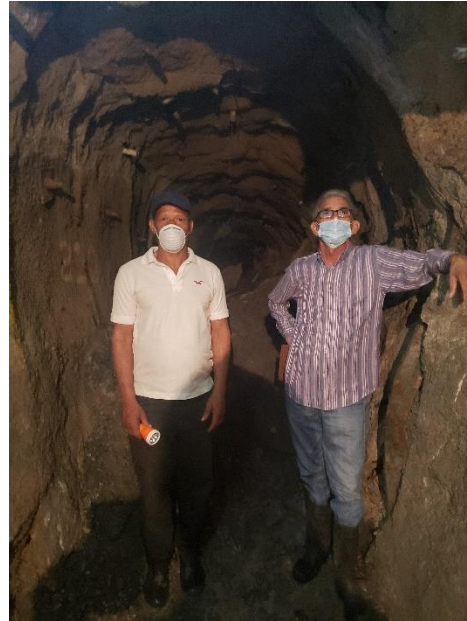
Anexo 4.- E0+230 m, Último tramo limpio.
