REPORTE CIERRE DE PROYECTO

CONSTRUCCION DE ACCESO Y LIMPIEZA DE CAÑADA HONDA

CAÑADA HONDA FASE I

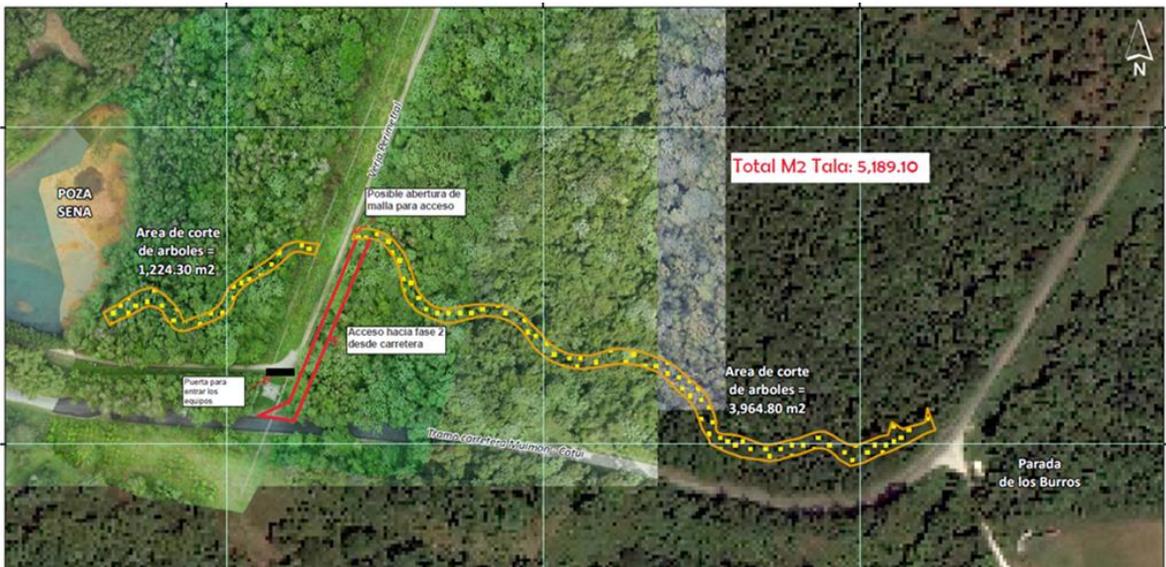
Área de Tala Estimada

1. El área de tala de árboles, la cual no encajaba exactamente con la cañada, debido a la poca recepción de señal de satélite del equipo topográfico a la hora de la colocación de estacas en campo, por lo que debimos talar alrededor de 923.2 m² adicional (US\$701.63) al área estimada a inicio del proyecto.
2. Durante el proceso de carguío y disposición de material, la ruta de transporte sufrió daños, en donde colapso la tapa de un sumidero de drenaje (antiguo), por lo que debimos detener el carguío por aproximadamente 1 semana, hasta lograr la remoción y reubicación de esta, para evitar otro daño posterior.

1. Se realizó una 2da revisión del levantamiento en campo antes de enviar el equipo de tala al área de trabajo, para asegurarnos de que la sección y área marcada corresponda exactamente a lo estimado.
2. Se evaluó de forma minuciosa el trayecto del camino de acarreo, evaluando la posible existencia de pozos o registros antiguos que podrían colapsar con el tránsito constante de equipos pesados.
