**INFORME CALIDAD DE AGUA
AREAS DE INCIDENCIA MINA PUEBLO VIEJO
ENERO – AGOSTO 2019**

En los puntos de monitoreo **ETP-OUT, Las Lagunas y Poza de Infiltración** los valores analizados son comparados con la **Norma Ambiental sobre Control de Descargas a Aguas Superficiales, Alcantarillado Sanitario y Aguas Costeras, 2012** y los demás puntos con la **Norma Ambiental sobre Calidad de Aguas Superficiales y Zonas Costeras, 2012**.

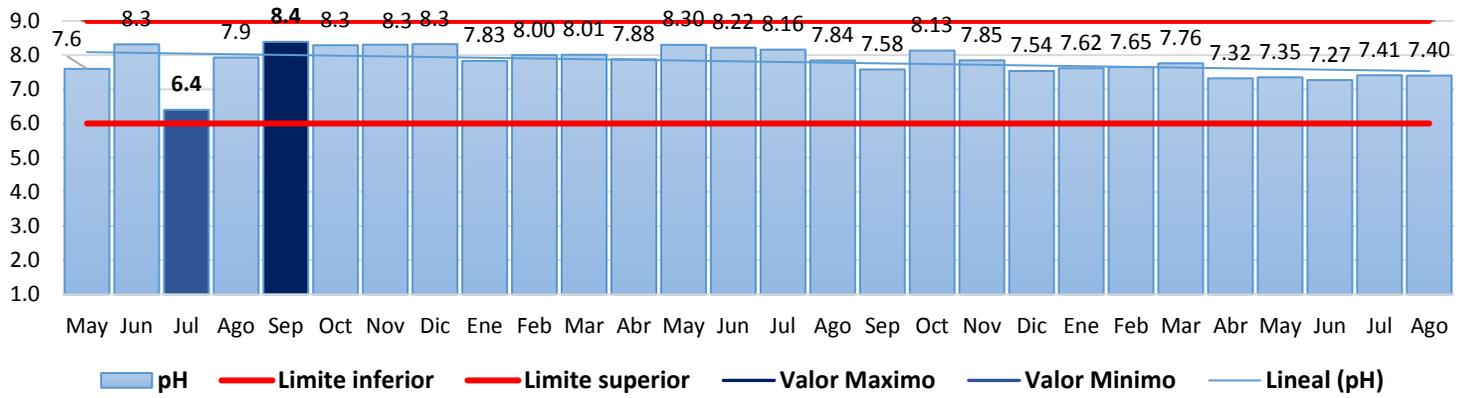
pH ETP-OUT

Nota: La salida de agua de la ETP-OUT lleva un porcentaje de las aguas tratadas del plan de remediacion. Se visualiza en el grafico superior que desde que el MEM inició los monitoreos, la calidad del agua siempre ha estado dentro de los limites de la norma que son 6-9.

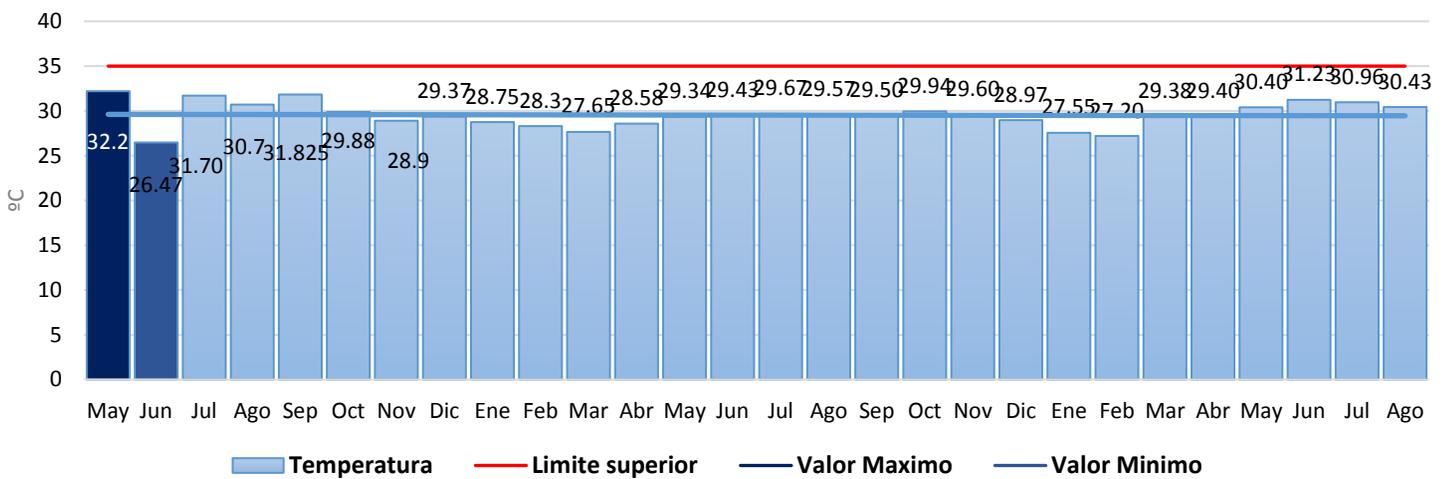
Temperatura ETP-OUT

Nota: El límite de la norma es de 35 grados Celsius, en ningún momento esta agua ha alcanzado valores superiores a los 35 grados, lo que comprueba nuestro nivel de compromiso con el afluente de Margajita.

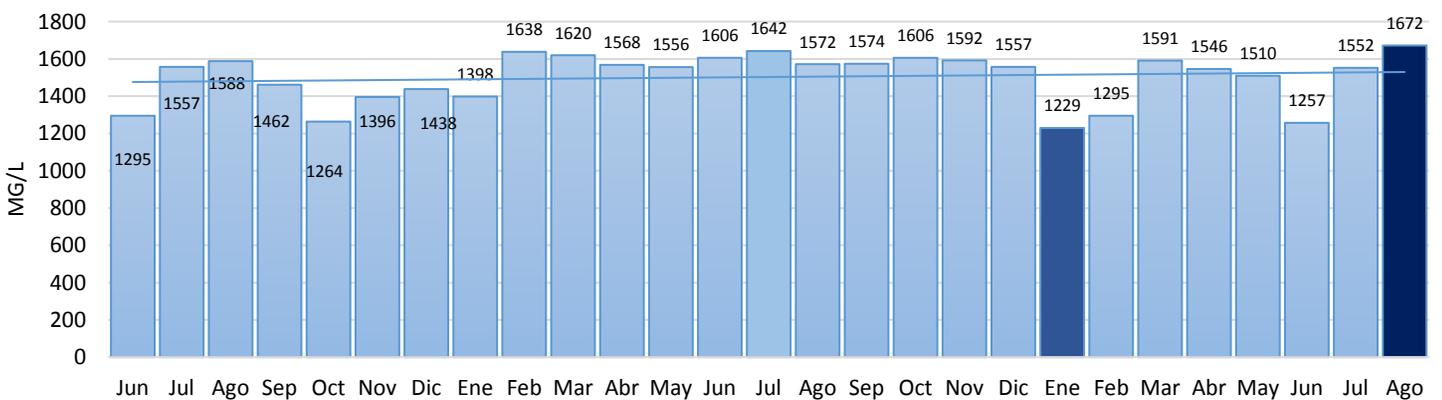
T D S, ETP-OUT

Nota: En la tabla de MIMARENA, que se utiliza como referencia para las industrias mineras, no se establece parámetros de comparación para los sólidos disueltos, solo para los suspendidos (SST).

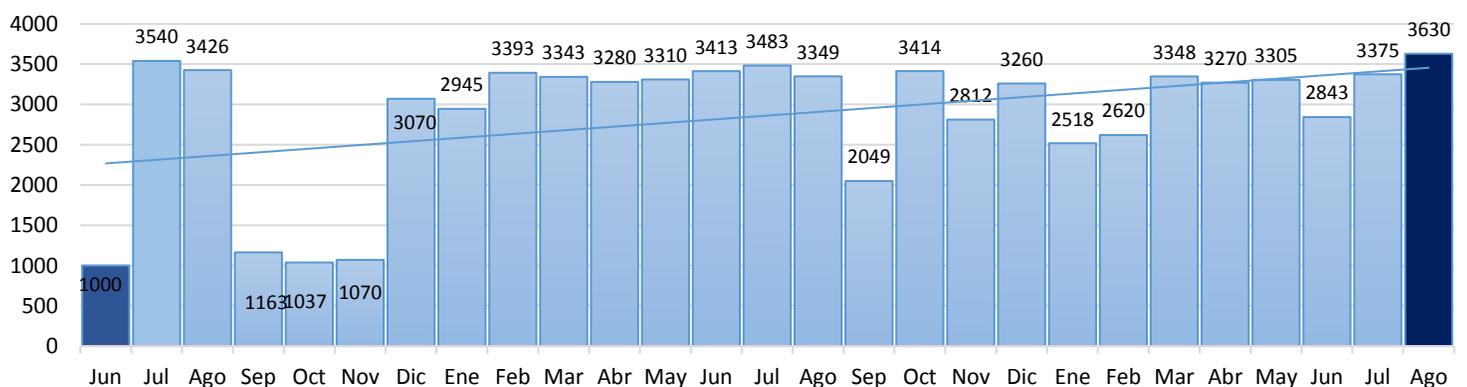
Conductividad ETP-OUT

Nota: En la tabla de MIMARENA que se utiliza como referencia, no se establece parámetros de comparación para la conductividad eléctrica, por ende, no hay línea de límite.

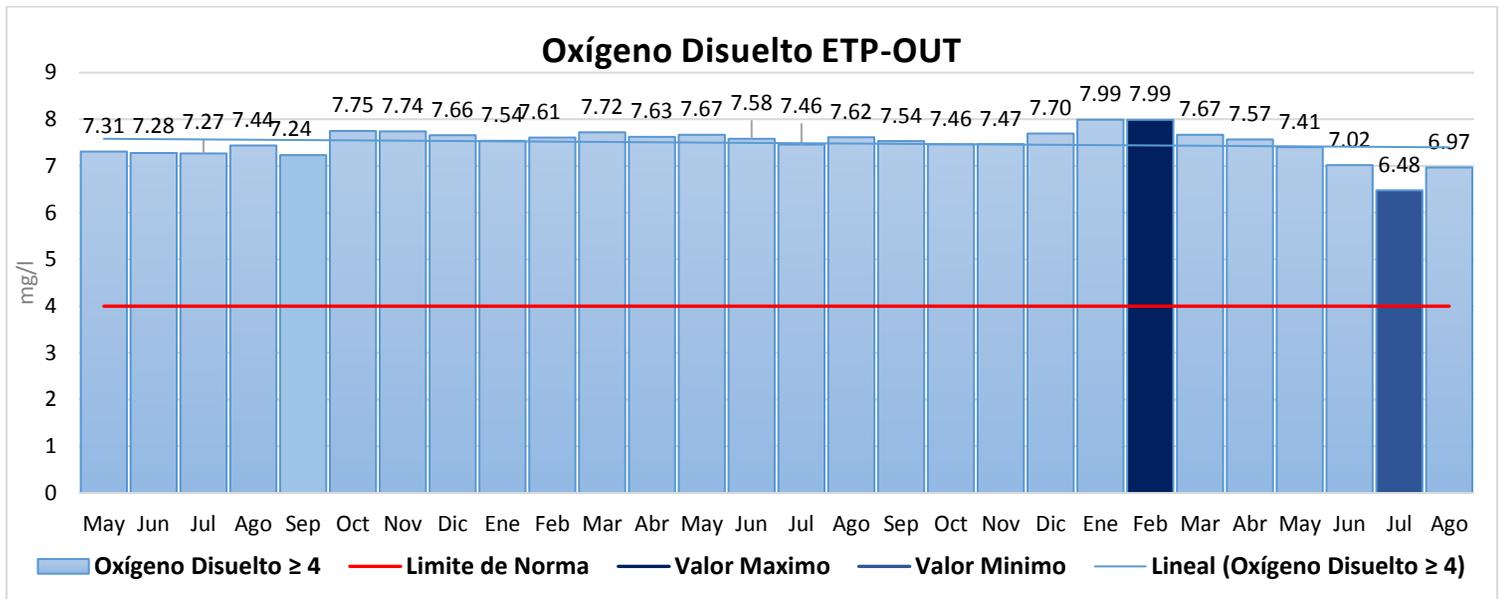
Nota: La medición del oxígeno disuelto, es uno de los parámetros que mayor control hemos establecido desde la Dirección de Asuntos Ambientales y Cambio Climático. Como se observa en la gráfica superior, la norma tiene como límite 4mg/L y en la salida de la ETP nuestros valores tienden a estar por encima de 7 mg/L para garantizar la vida de nuestro río Margajita. Hay una tendencia a la baja pues desde finales de marzo, el punto de recolección de la muestra tuvo que reubicarse por motivos de seguridad.

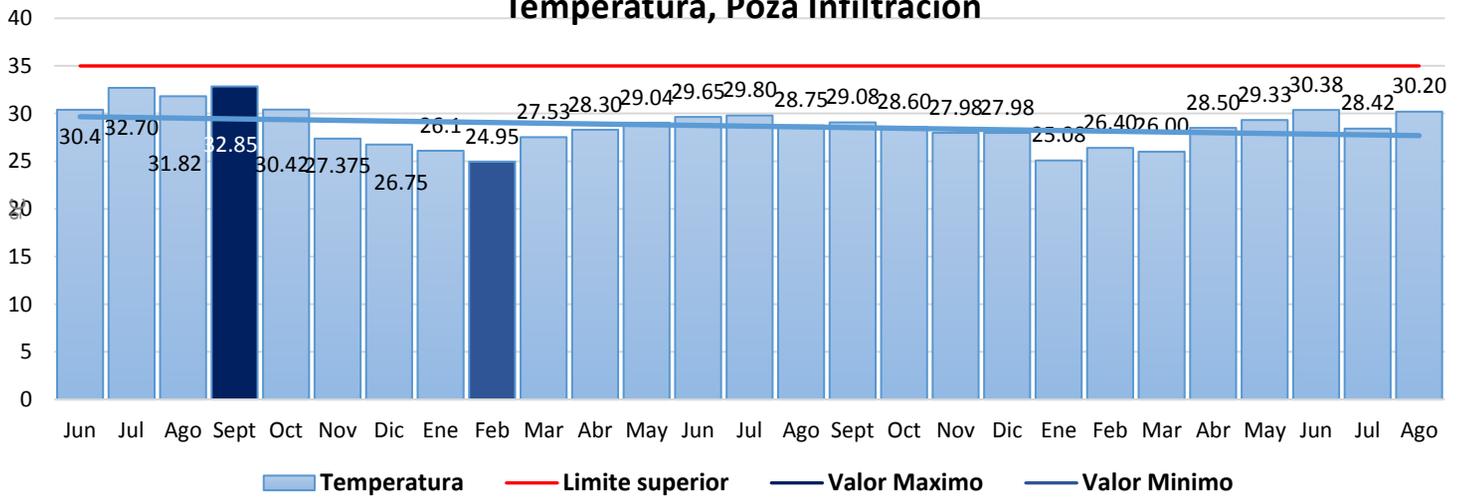
Temperatura, Poza Infiltracion

Nota: Esta es una poza de agua que recibe filtraciones de la poza inferior, tal como veremos más adelante dicha poza tiene una calidad apta para descarga, en algunos meses de verano por las altas temperaturas, esta agua puede reflejar lecturas superiores a 30 grados, pero nunca superiores a la norma, 35 grados Celsius.

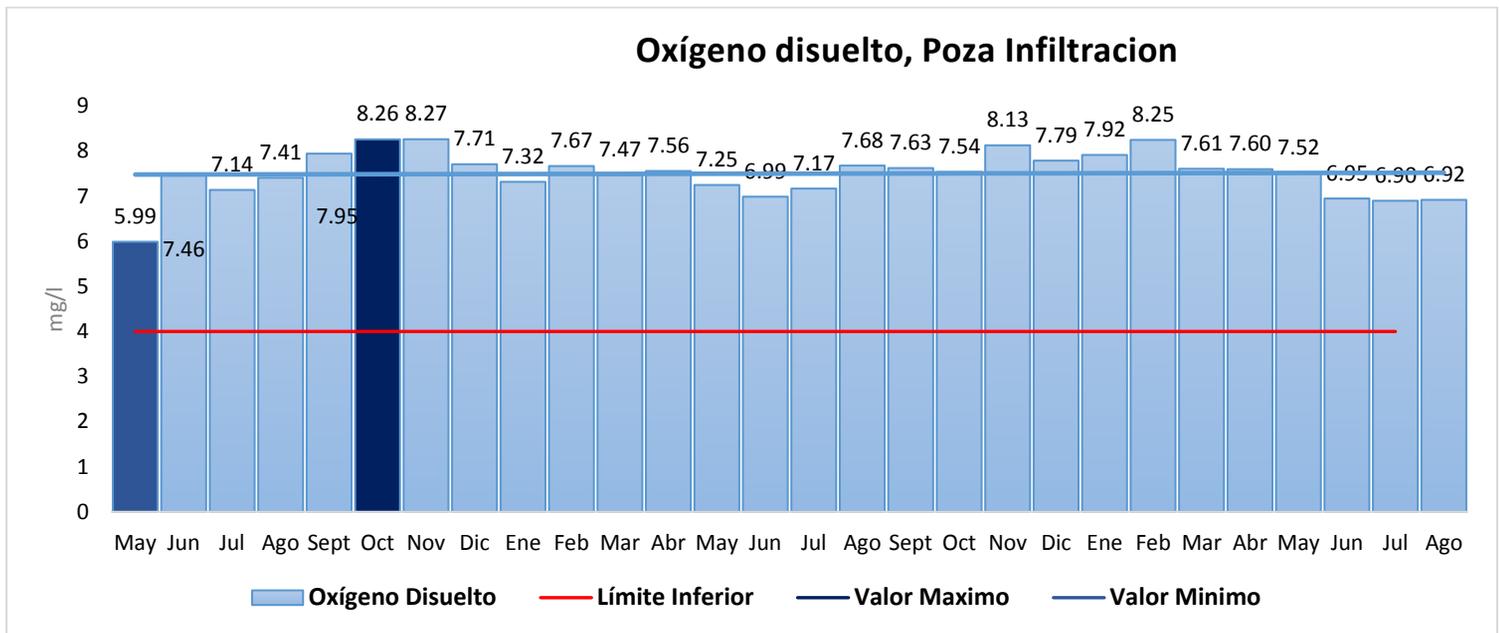
Nota: El oxígeno disuelto, parámetro que se monitorea con extremo cuidado por garantizar la vida de la poza, siempre ha cumplido con los parámetros establecidos por MIMARENA. Se puede visualizar que el promedio de medición es un valor por encima de 7 mg/l.

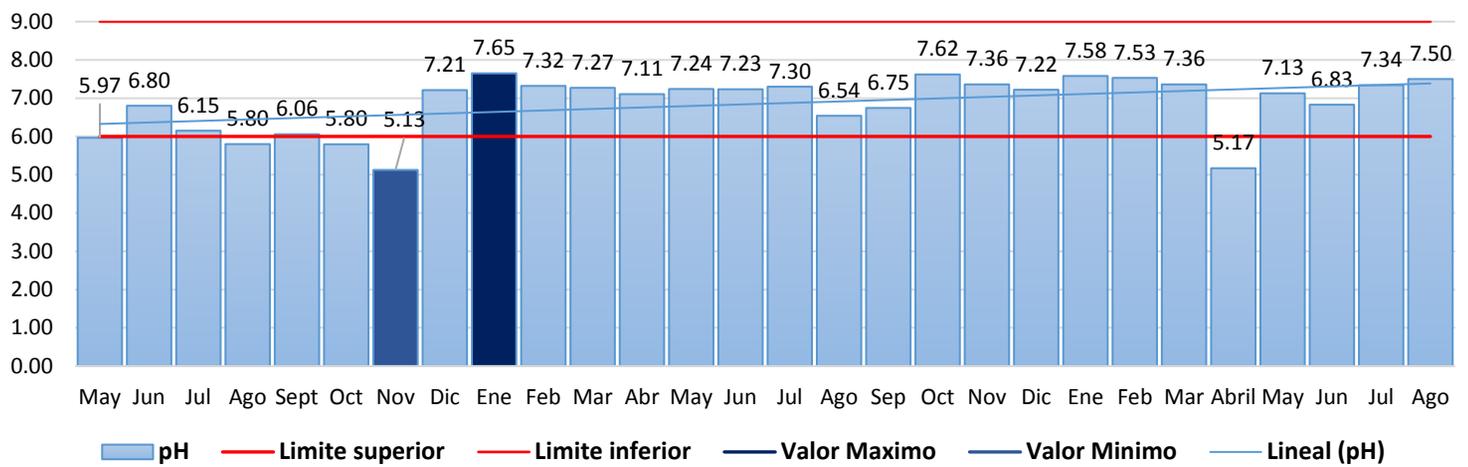
pH Poza Inferior

Nota: El pH de la poza Inferior ha sido mejorado de manera paulatina y cuando el proyecto identificó la mejora del pH (cumplir con la norma de MIMARENA) se procedió a solicitar el permiso de dicho ministerio. Al finalizar el mes se comprobaron los parámetros y se verificó que estaba apta para descargar al medio ambiente, dicha actividad tendrá lugar en el mes de septiembre.

El punto de monitoreo analizado anteriormente en este mes no cumple con las normas exigida por MIMARENA en la tabla 4, a las empresas mineras, tal como está establecido en su licencia ambiental y plan de manejo. La descarga de este punto esta pausada hasta que se logre nuevamente las condiciones óptimas como rige la tabla 4.

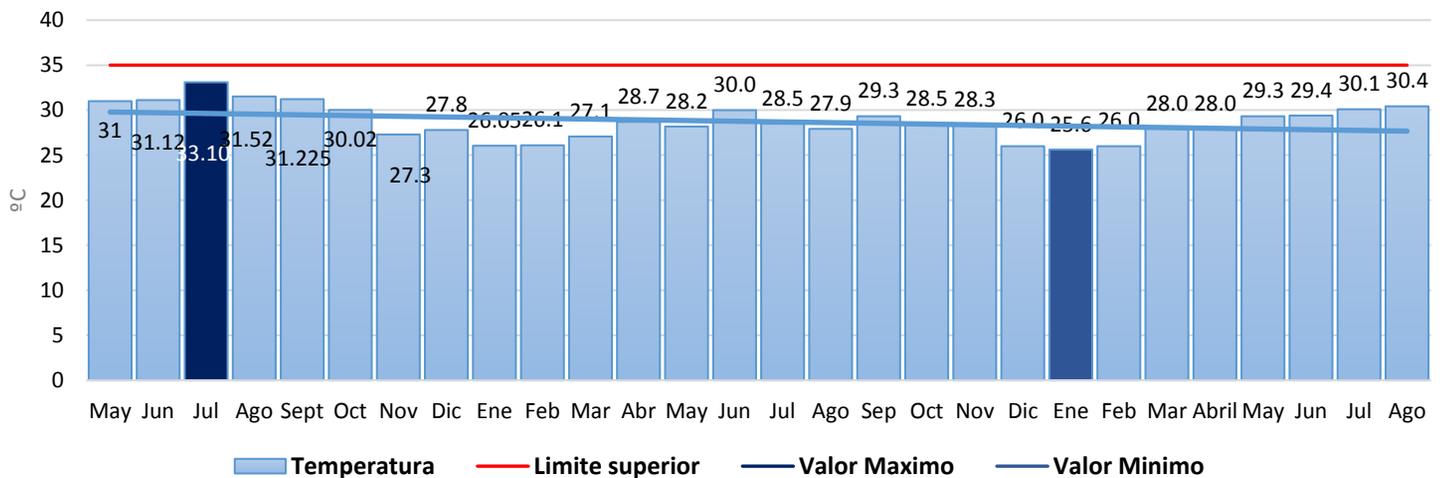
Temperatura, Poza Inferior

Nota: En el parámetro de temperatura, se puede visualizar como la misma aumenta en los meses de verano, pero sin sobrepasar el límite establecido por MIMARENA, 35°C.

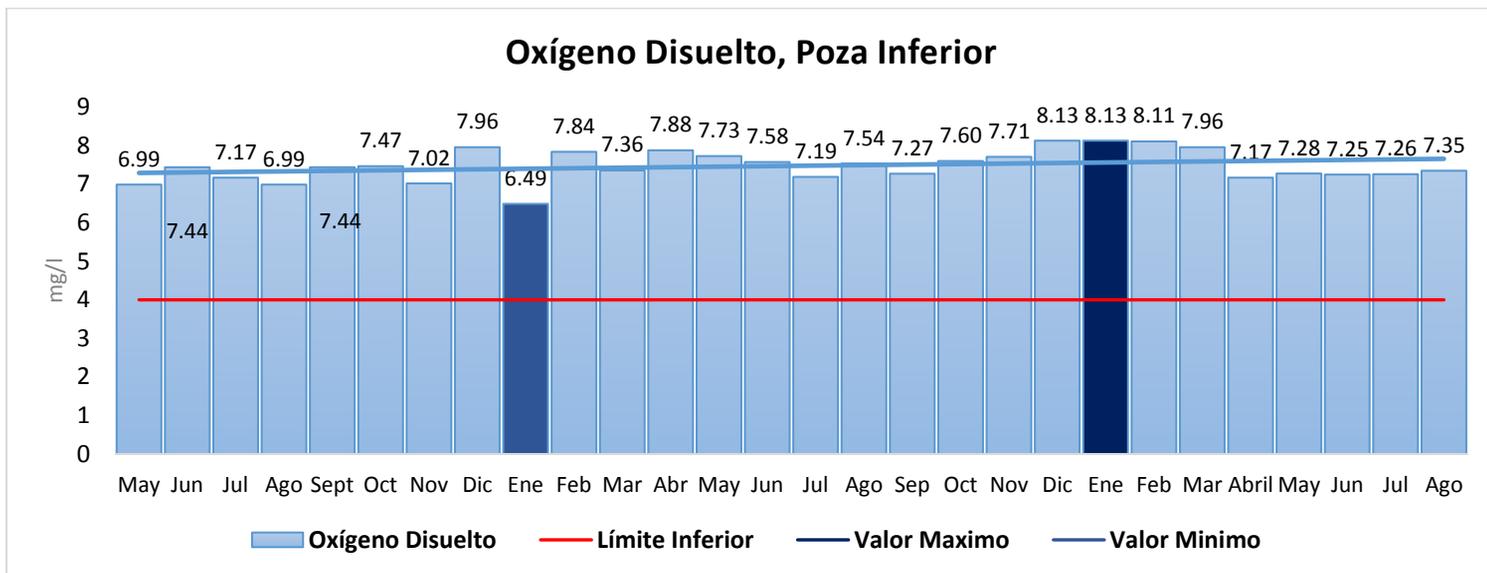
Nota: El oxígeno disuelto es uno de los parámetros más importantes de calidad de agua pues asegura la vida, un ejemplo de esto es la presencia de aves migratorias en esta poza.

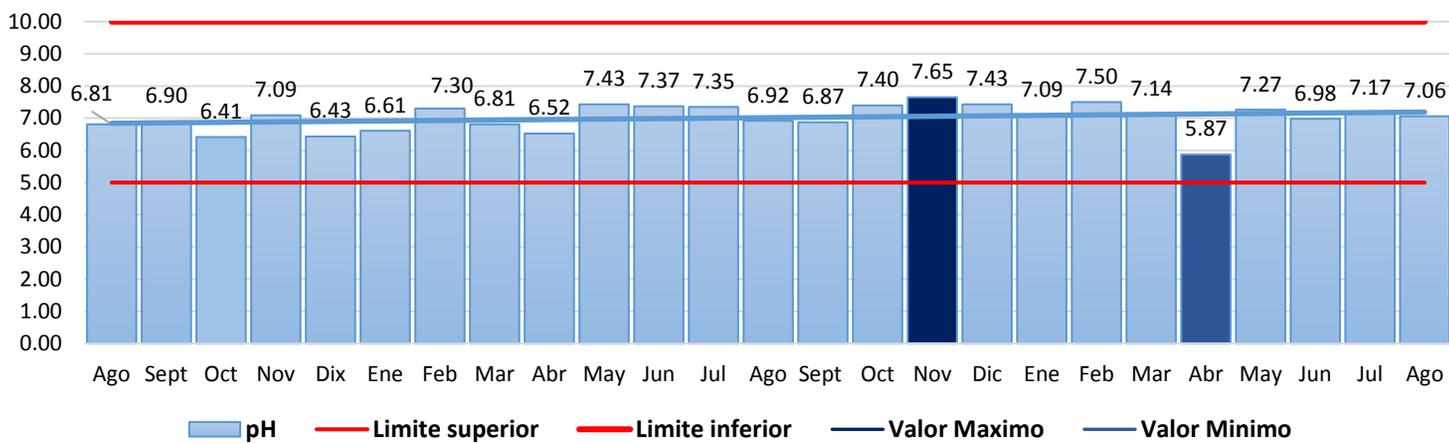
pH, RMTA-1

Nota: El pH de este punto de monitoreo (rio Margajita), se observa como desde el inicio de las lecturas, se ha mantenido dentro de la norma establecida por MIMARENA; este punto se monitorea muy de cerca porque la planta de efluentes de PVDC tiene una gran incidencia.

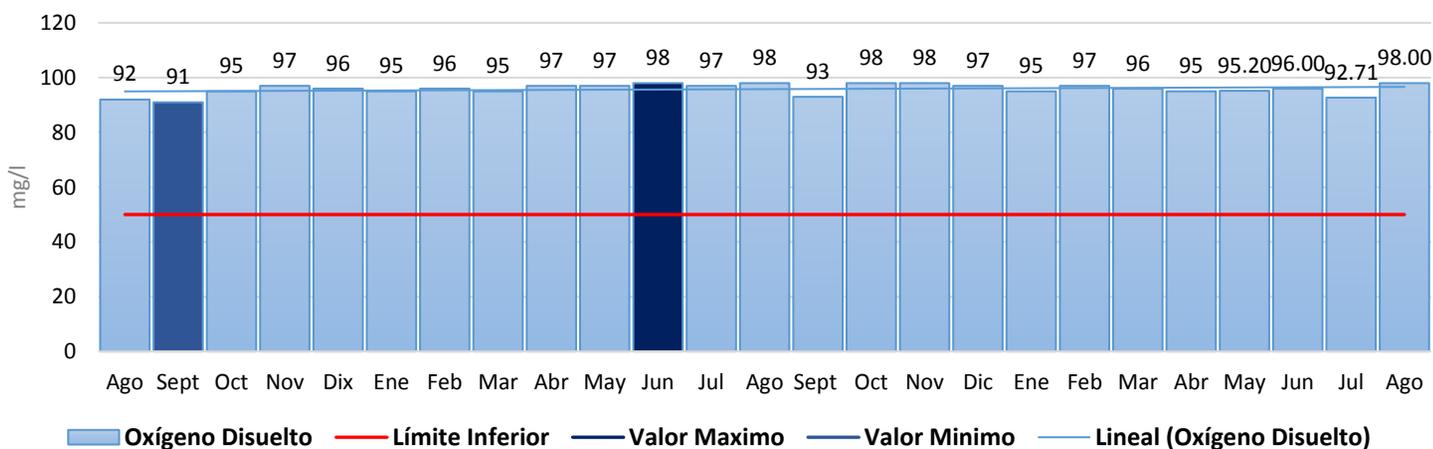
Oxígeno Disuelto, RMTA-1

Nota: El oxígeno disuelto en este rio está en excelentes condiciones, se evidencia un promedio de valores superior al 90%.

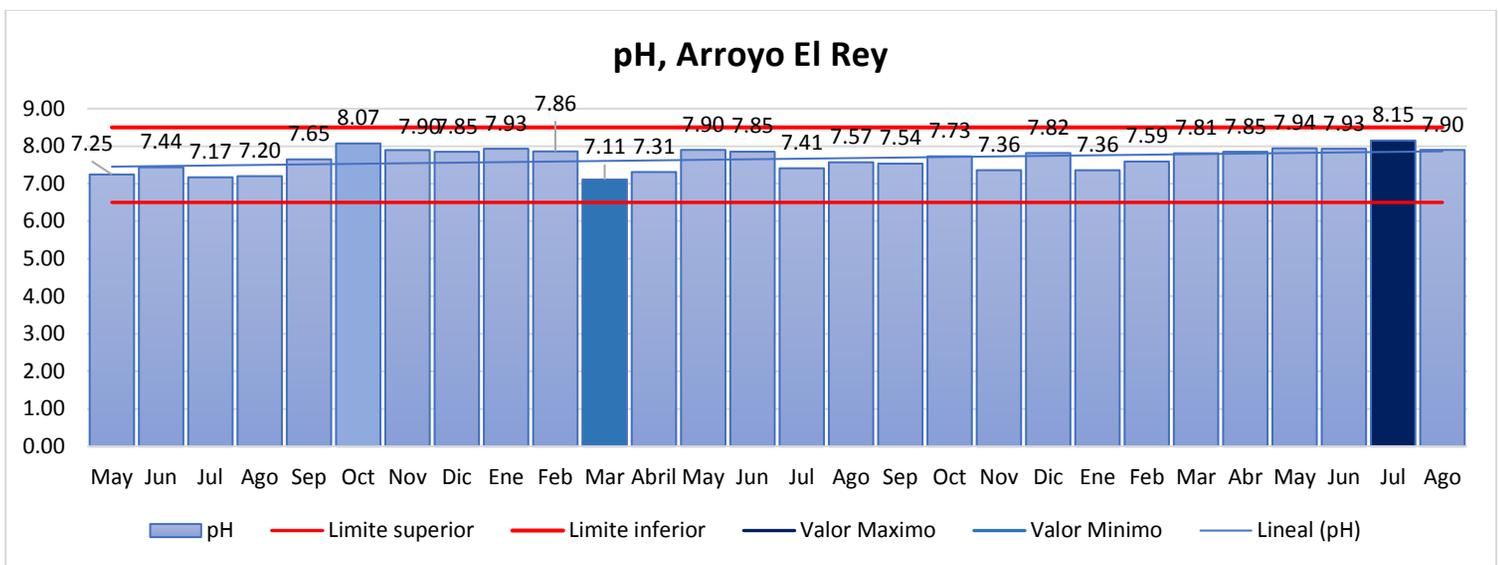
Se visualiza como el pH se ha mantenido siempre dentro de la norma establecida por MIMARENA, manteniéndose en todo el periodo de medición en valores promedios de 7.

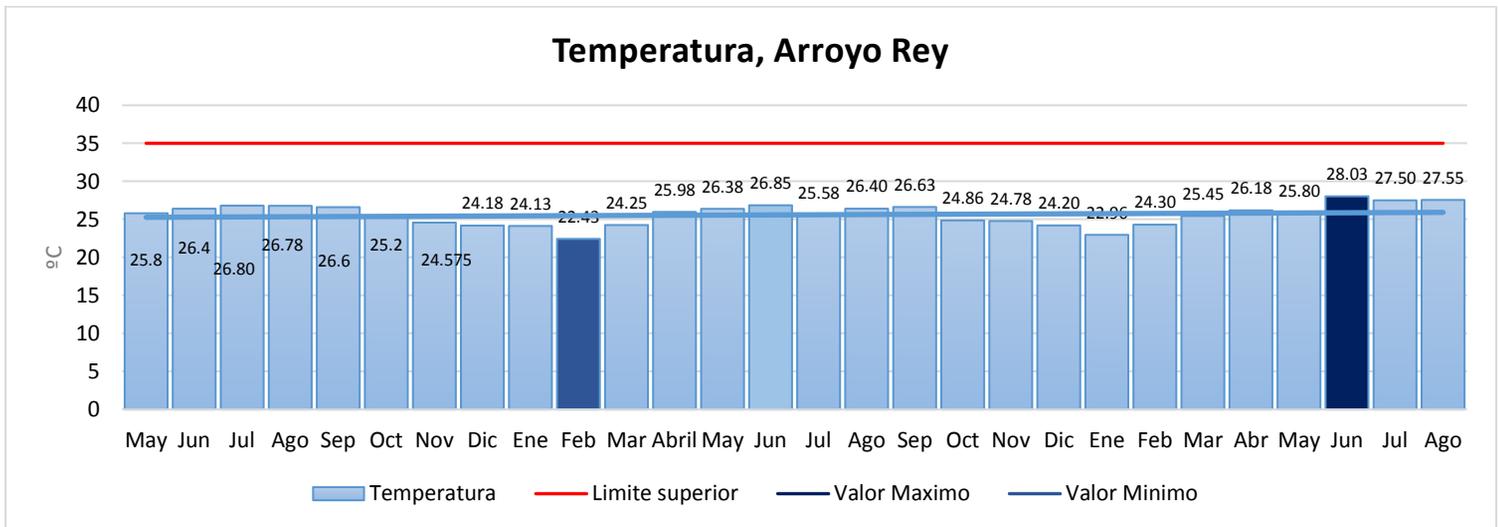
Nota: El límite de este parámetro es de 35 grados Celsius. Se puede visualizar en el grafico superior como la temperatura promedio no supera los 30 grados.

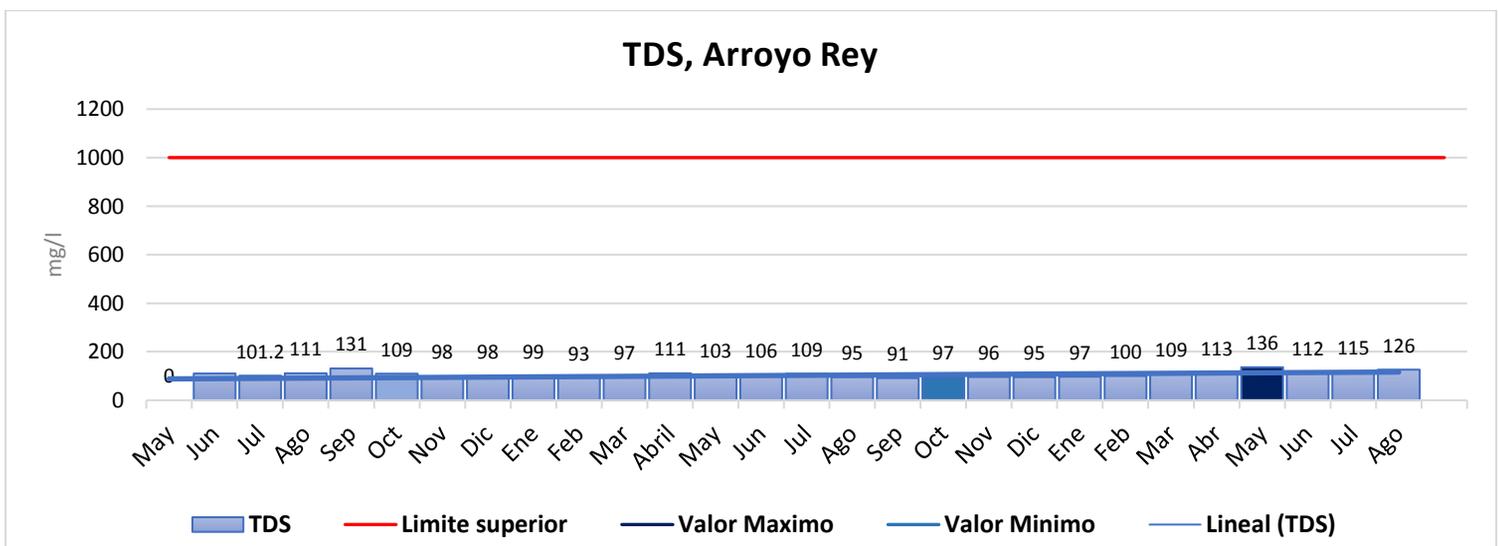
Nota: Este punto de monitoreo siempre ha reflejado poca cantidad de sedimentos en su caudal y se evidencia en el párrafo superior.

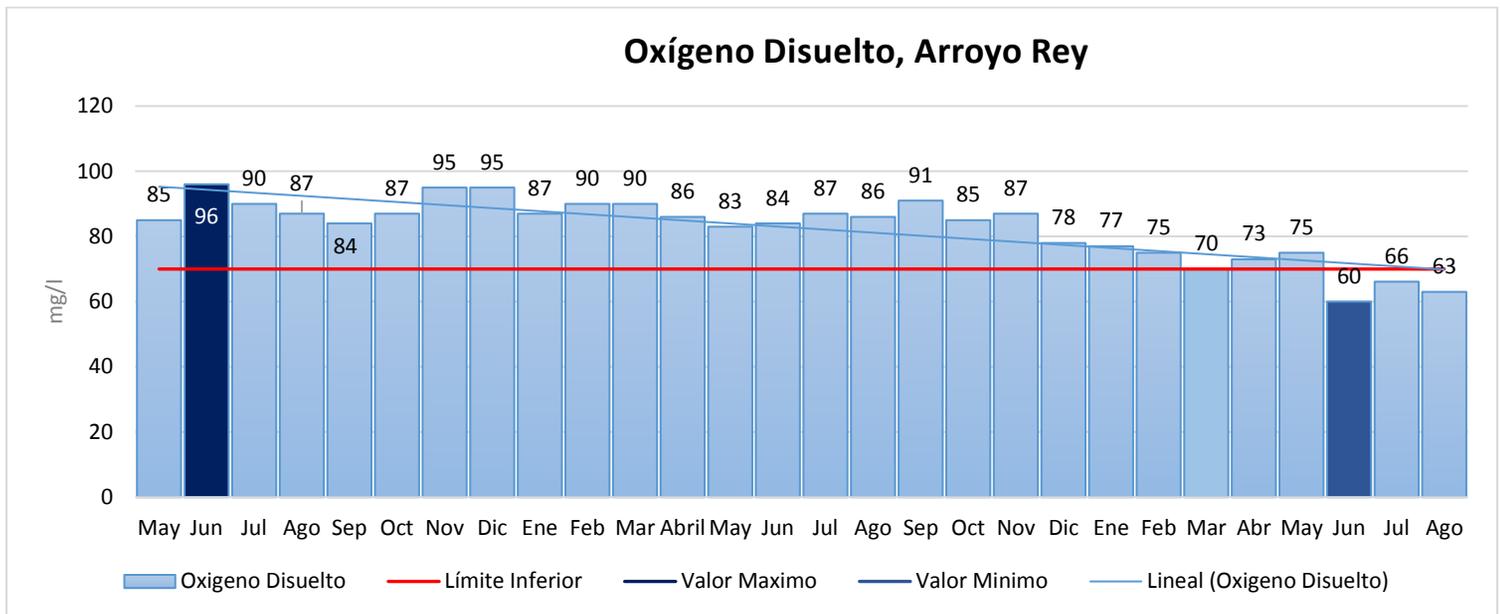
Nota: En los cuerpos de agua la calidad de oxígeno disuelto es analizado en porcentaje. En los meses se ha visto una tendencia a la baja debido al poco caudal que presentaba el punto de monitoreo, producto de la sequía. Igualmente, en el área se observan comunitarios lavando sus vehículos (carros y motocicletas) con productos químicos que alteran la composición de este.

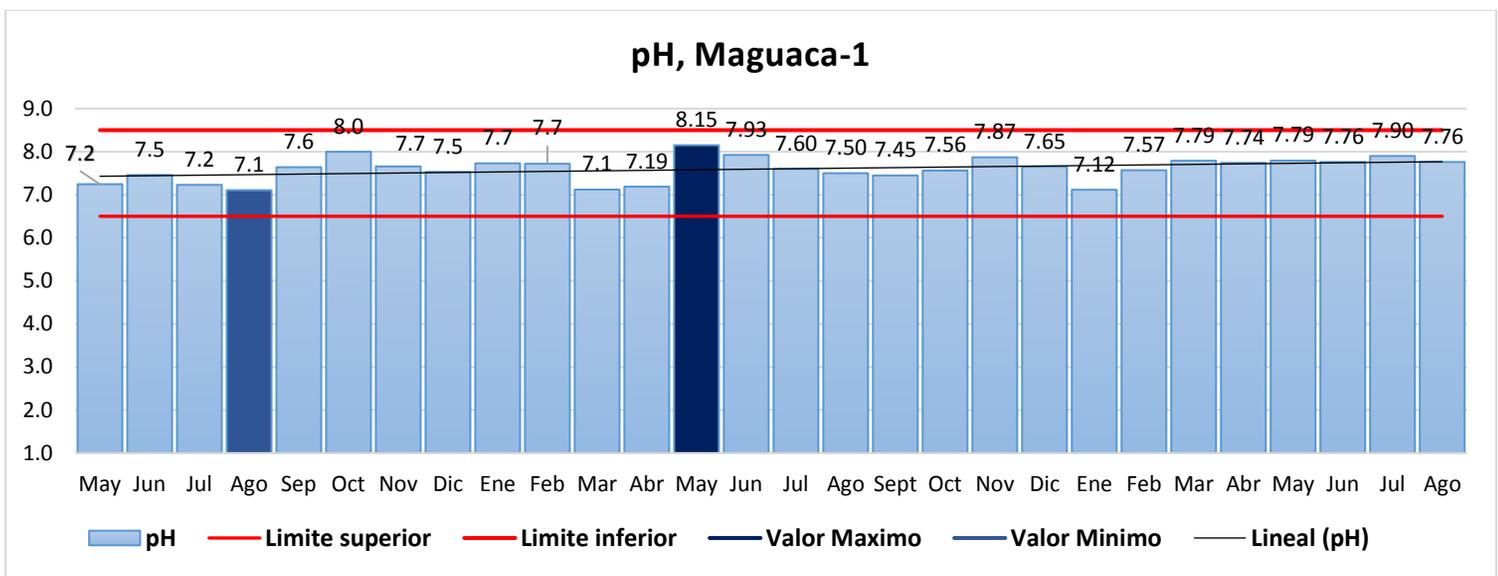
Nota: En el río Maguaca se realizan monitoreos en dos puntos; este es el primer punto de monitoreo y se evidencia como el pH siempre se ha mantenido por encima del valor neutro, 7.

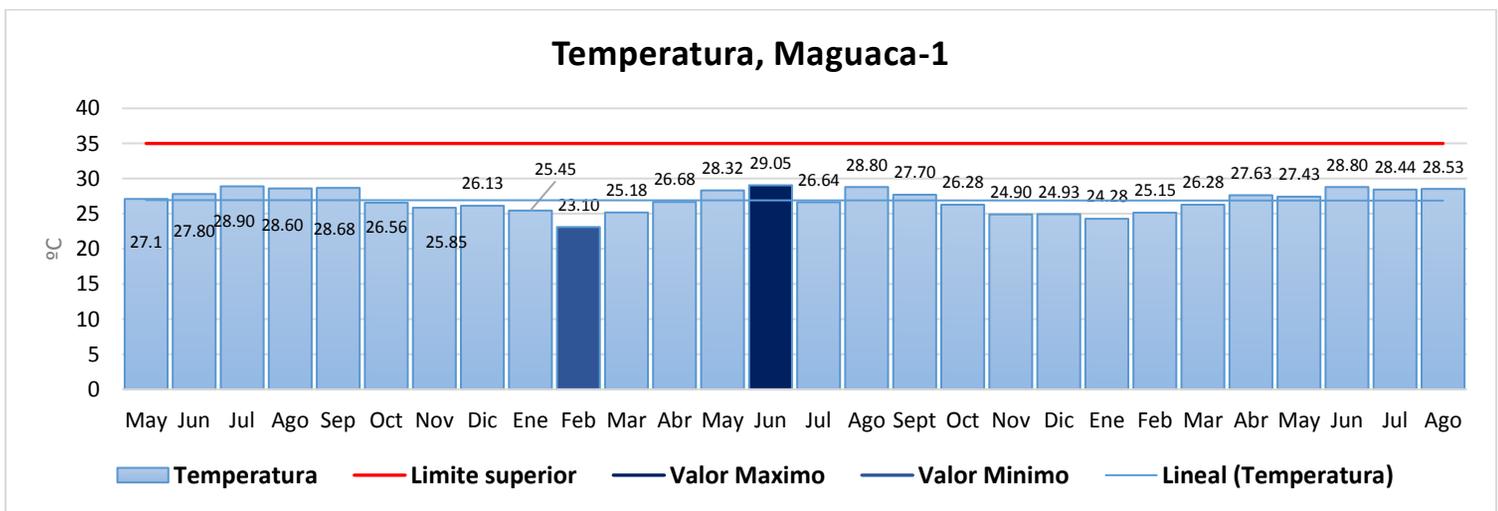
Nota: La temperatura en este punto de monitoreo, se visualiza por debajo de los 35 grados, como establece la norma de MIMARENA, siendo los meses mas altos los del verano.

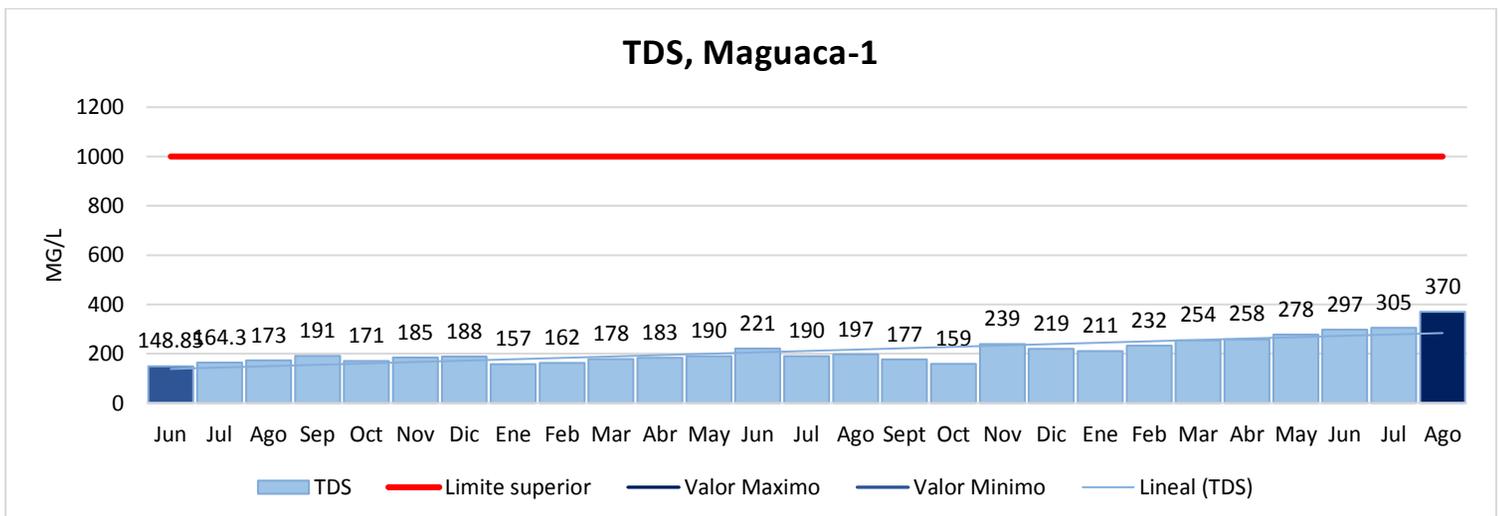
Nota: El TDS en este punto es muy bajo, tal como se evidencia en el grafico superior. Siempre se ha mantenido por debajo de los 300 mg/L.

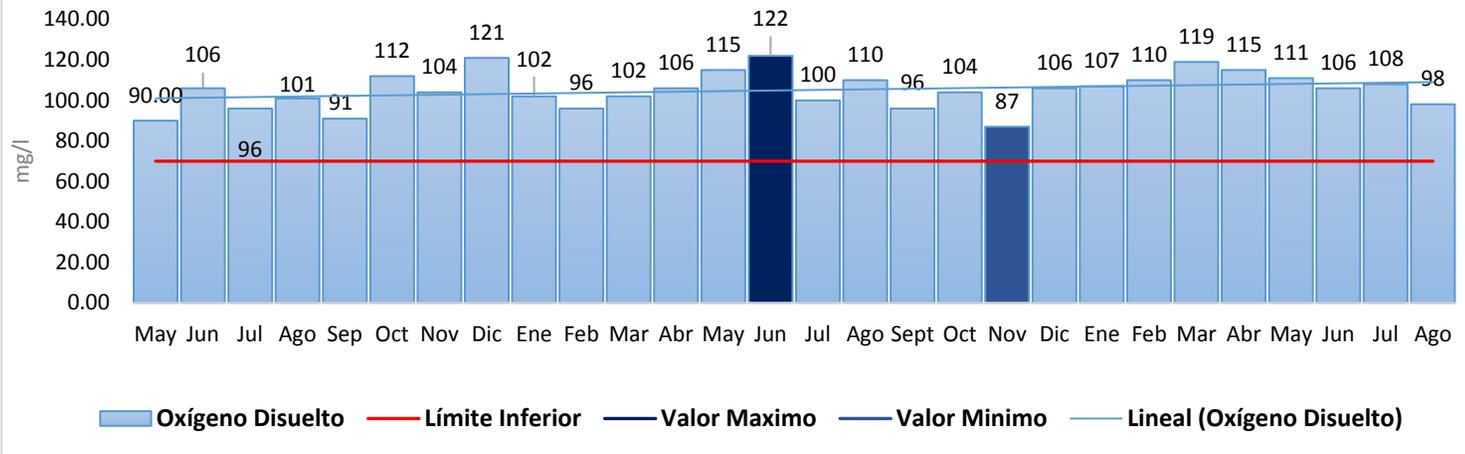
Oxígeno Disuelto, Maguaca-1

Nota: En el río Maguaca se evidencia, de manera constante, un buen porcentaje de oxígeno, el límite de la norma como valor mínimo aceptable es de 70%. En este punto de monitoreo es muy común ver a comunitarios pescando.

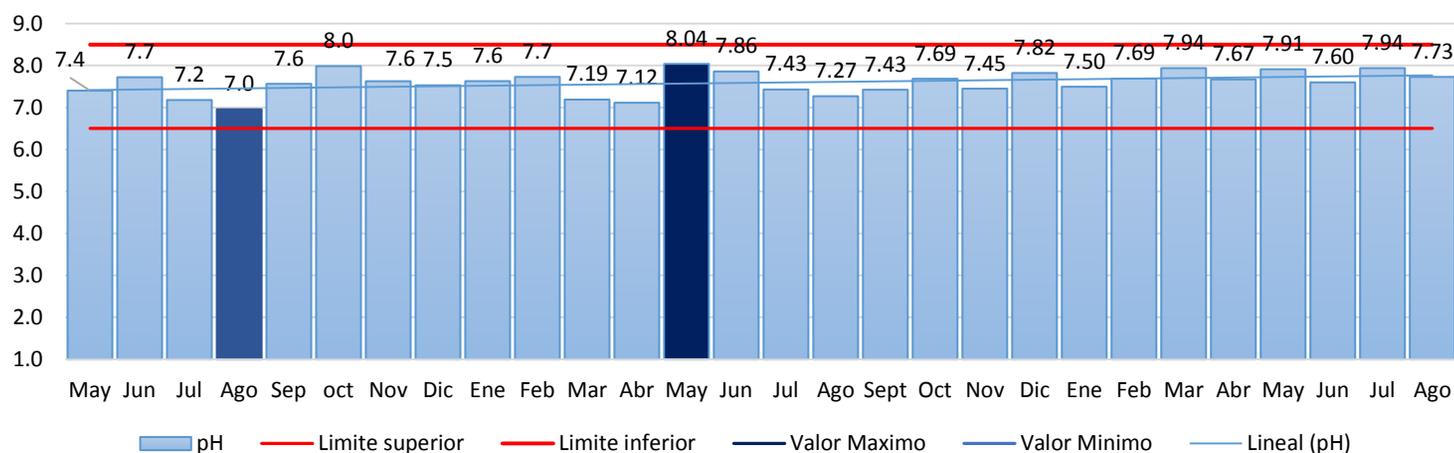
pH, Maguaca-2

Nota: El pH del segundo punto de monitoreo del Maguaca, comprueba que dicho río tiene un pH apto para la vida acuática, tanto en la parte alta de la cuenca como en la parte baja.

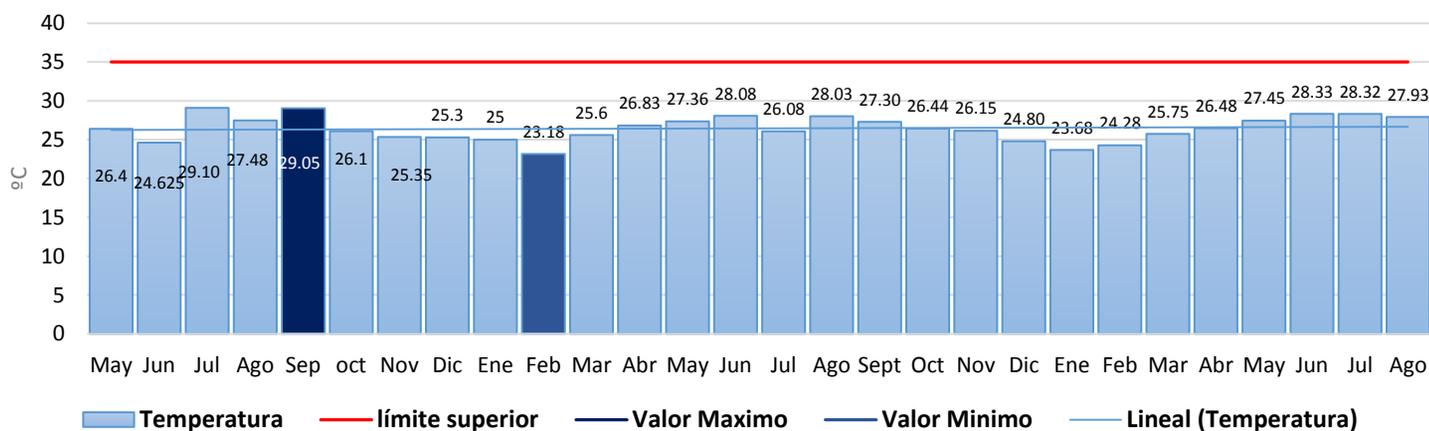
Temperatura, Maguaca-2

Nota: La temperatura en este punto de monitoreo, se visualiza por debajo de los 35 grados, como establece la norma de MIMARENA, siendo los meses más altos los del verano.

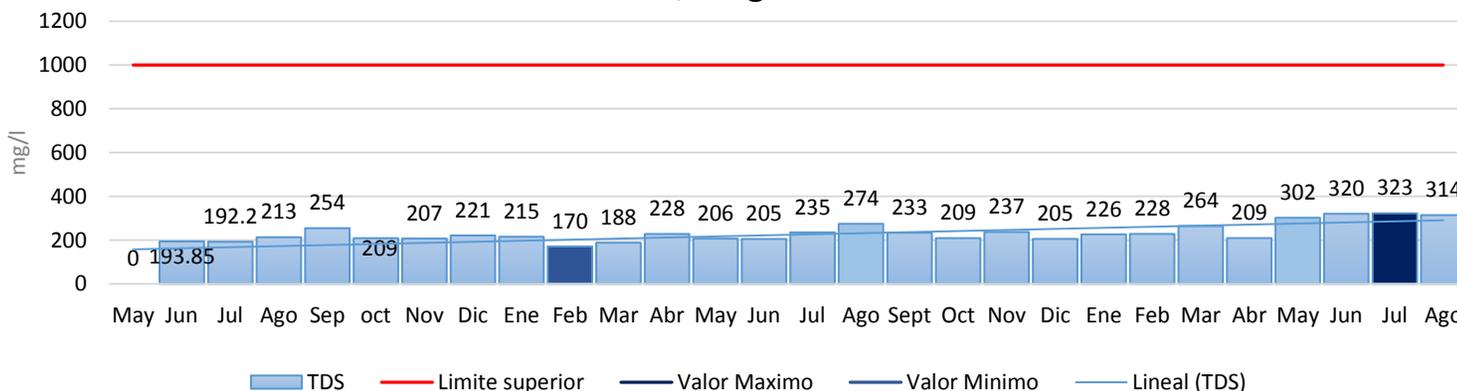
TDS, Maguaca-2

Nota: El parámetro de TDS, en este punto de monitoreo del río Maguaca a diferencia del primer punto (Maguaca -1) presenta más sedimentos, pero no sobrepasa la norma.

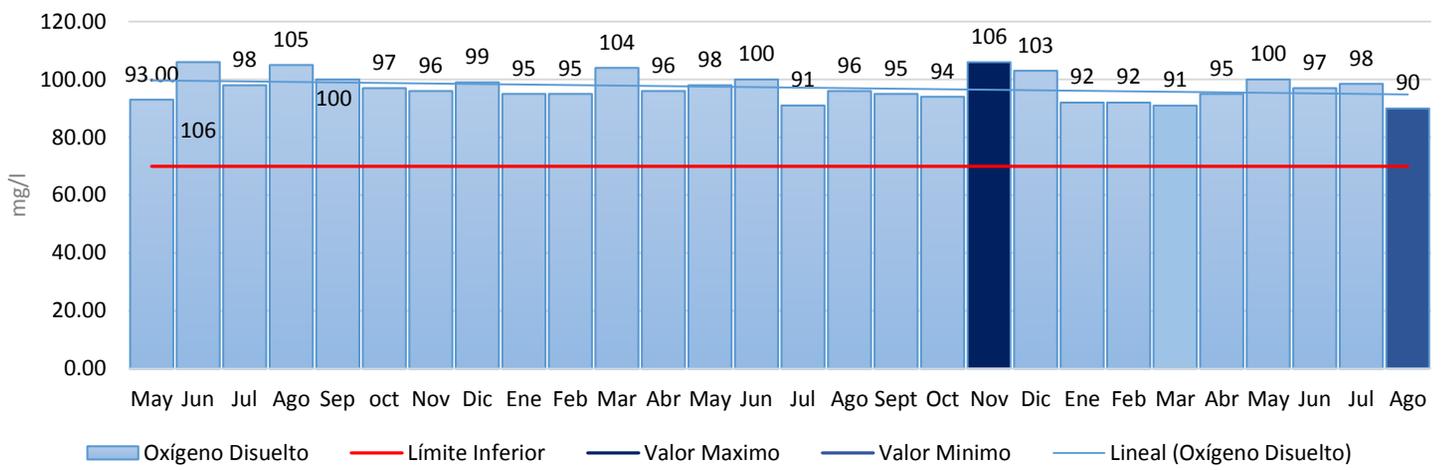
Oxígeno disuelto, Maguaca-2

Nota: El oxígeno disuelto en esta zona del río Maguaca, se visualiza óptimo para la vida acuática.

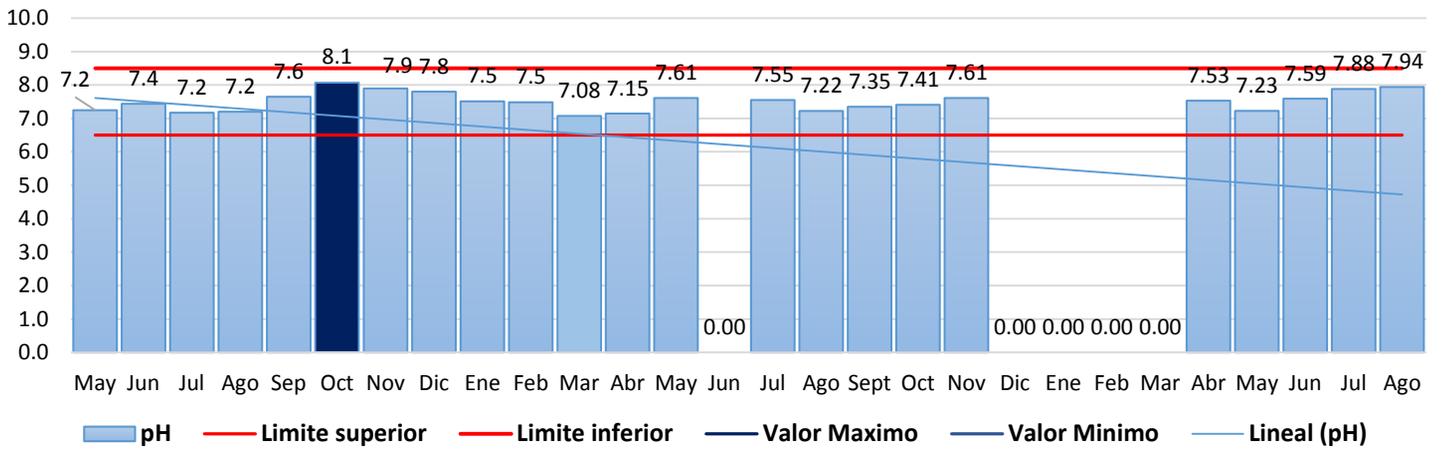
pH, Alcantarillado El Naranjo

Nota: En los meses jun, dic, ene, feb y mar no se realizaron muestreos pues el alcantarillado no presentaba flujo para analizar, esto consecuencia de la sequía.

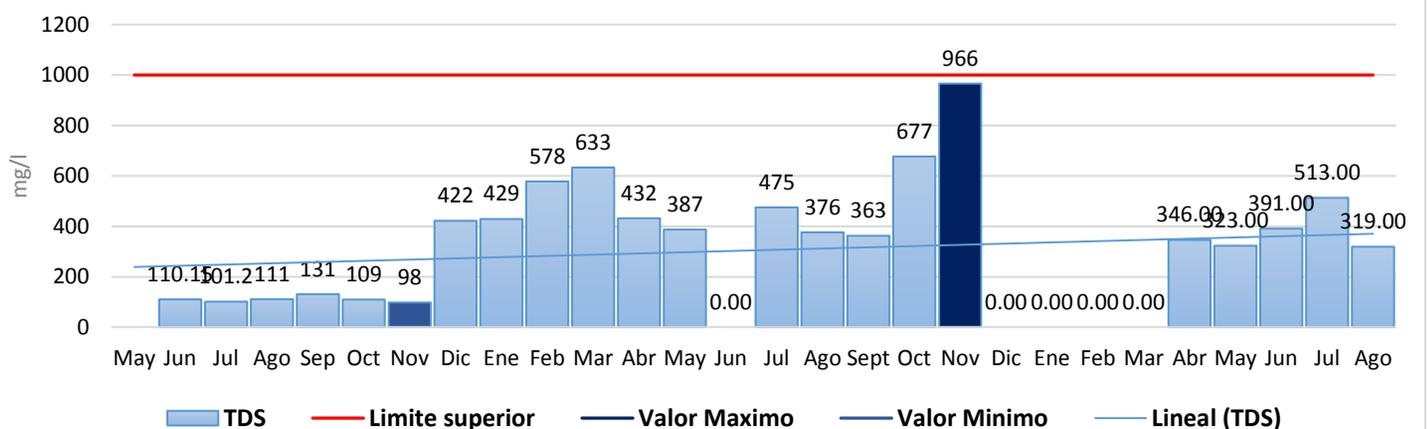
TDS, Alcantarillado El Naranjo

Nota: Este parámetro se evidencia como ha subido desde el mes de septiembre. Después de este mes en la zona ha primado una temporada de sequía, lo que ha permitido que los sedimentos lleguen con mayor facilidad a este punto. En la actualidad no hay flujo para seguir realizando el monitoreo.

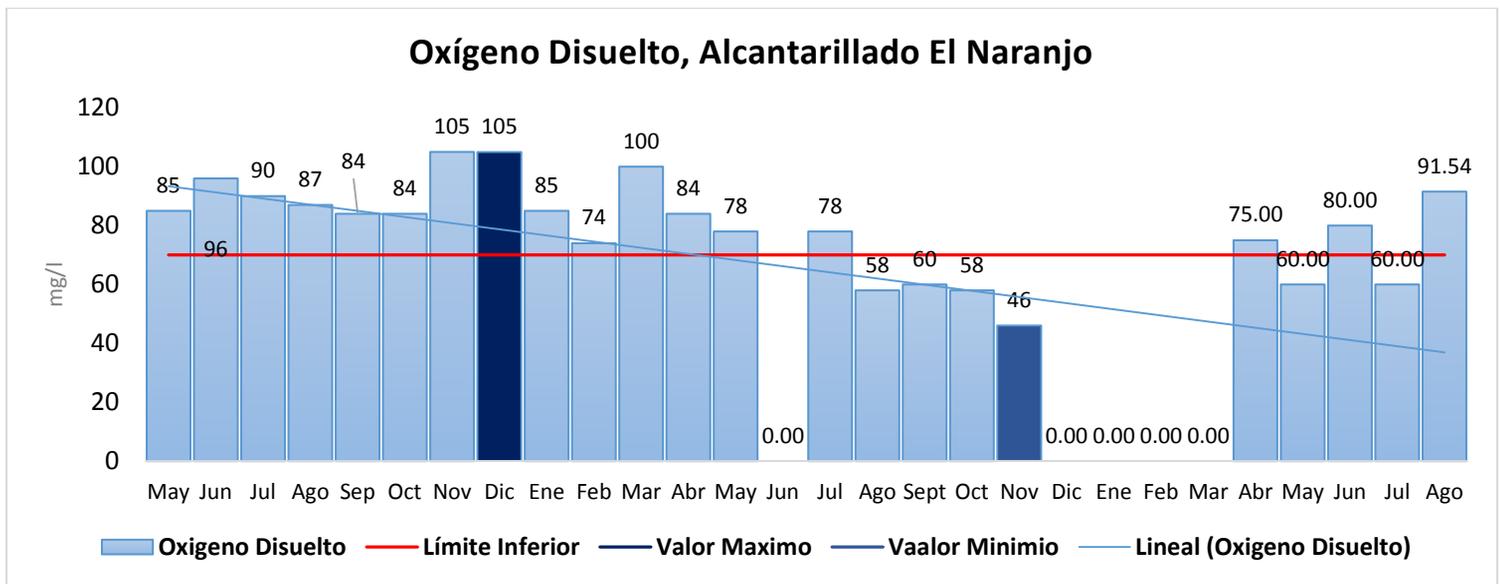
Nota: En este punto de monitoreo el oxígeno disuelto está por debajo de la norma, debido al poco flujo de agua que se presenta en el punto de monitoreo. Ya con las precipitaciones presentadas en las últimas semanas se espera que este valor aumente para junio.

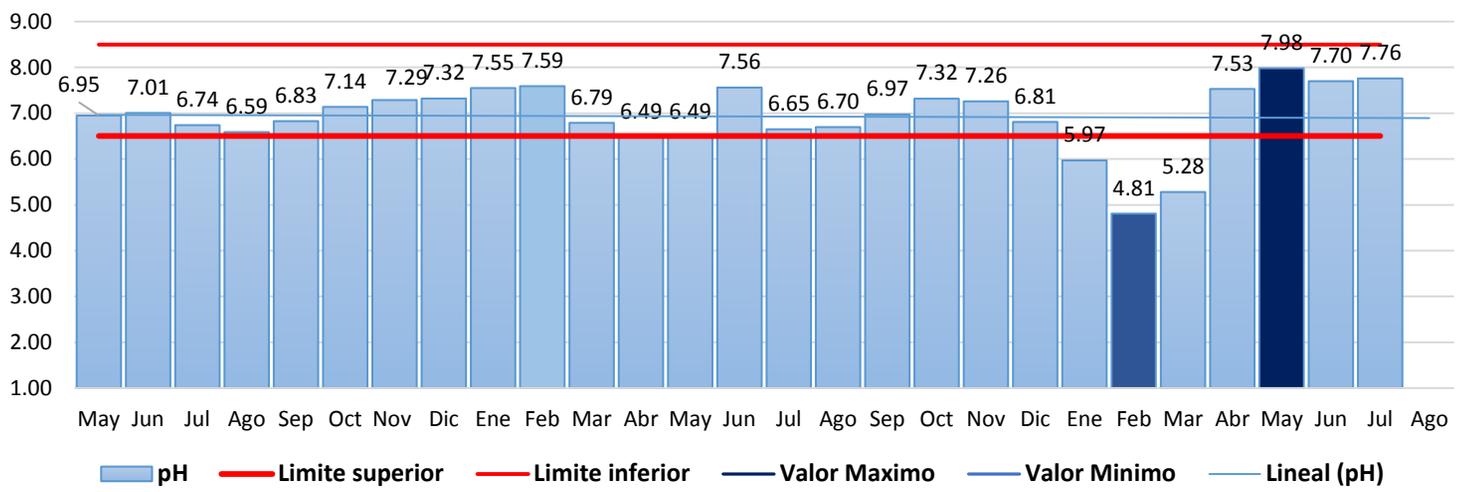
pH, Cañada Honda

Nota: Punto de monitoreo seco, debido a que no está recibiendo ningún aporte de Sena o afluentes cercanos.

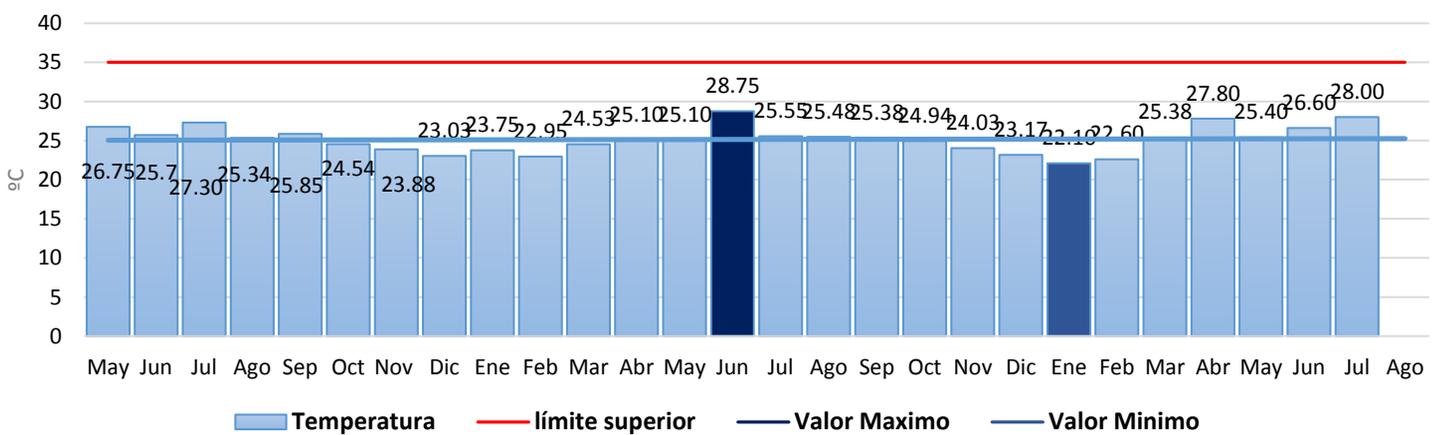
Temperatura, Cañada Honda

Nota: La temperatura en esta cañada siempre ha permanecido por debajo de 30 grados y se visualizan los meses de verano con los valores más altos.
