**INFORME CALIDAD DE AGUA
AREAS DE INCIDENCIA MINA PUEBLO VIEJO
ENERO – AGOSTO 2019**

En los puntos de monitoreo **ETP-OUT, Las Lagunas y Poza de Infiltración** los valores analizados son comparados con la **Norma Ambiental sobre Control de Descargas a Aguas Superficiales, Alcantarillado Sanitario y Aguas Costeras, 2012** y los demás puntos con la **Norma Ambiental sobre Calidad de Aguas Superficiales y Zonas Costeras, 2012**.

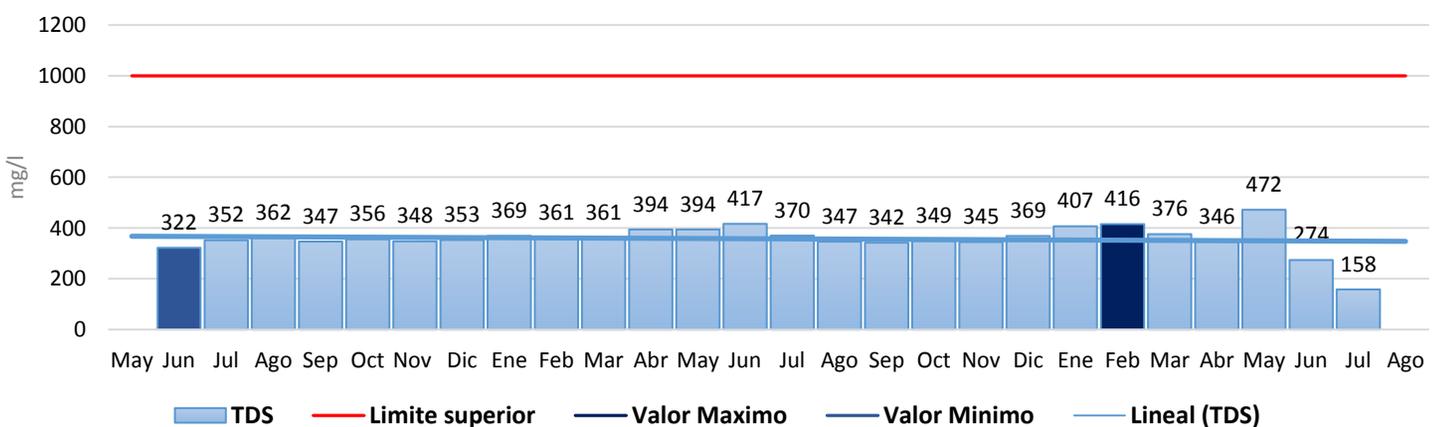
TDS, Cañada Honda

Nota: Los sólidos disueltos en este punto de monitoreo mantienen un promedio de valores que no sobrepasan los 450 mg/L. Desde el mes de julio 2018 han ido en descenso.

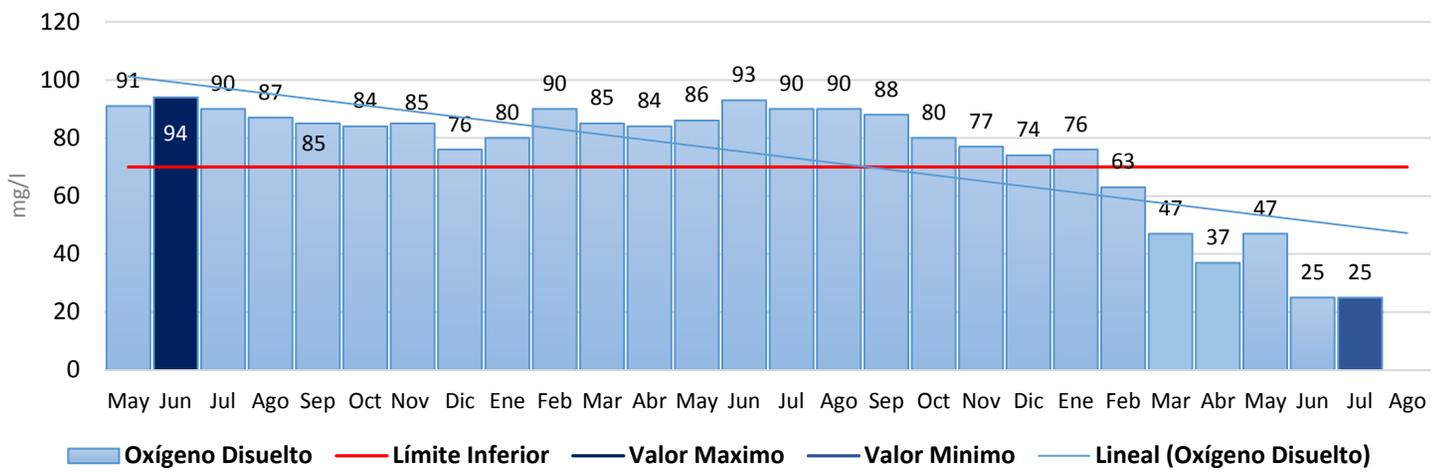
Oxígeno Disuelto, Cañada Honda

Nota: En este punto de monitoreo se ha visualizado una baja debido a la gran presencia de vegetación en la zona y falta de agua. En la última medición realizada en el mes de agosto, no fue posible el análisis debido a que el punto este seco.
