INFORME CALIDAD DE AGUA  
AREAS DE INCIDENCIA MINA PUEBLO VIEJO  
MAYO 2017 –FEBRERO- 2020

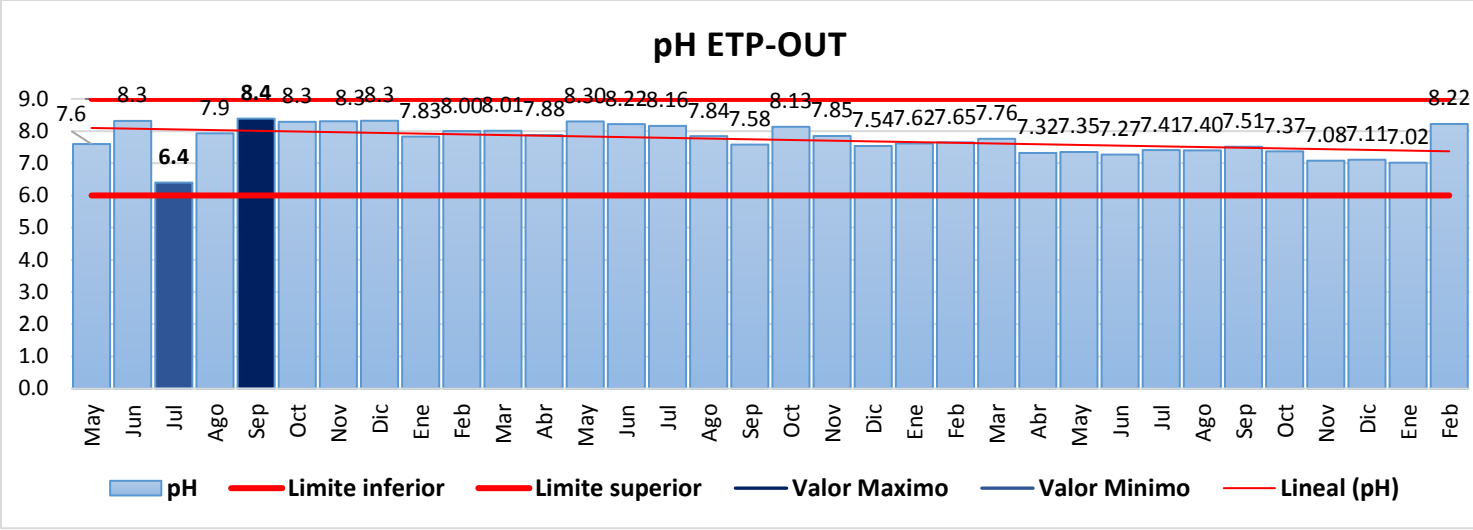
**Nota:** La salida de agua de la ETP-OUT lleva un porcentaje de las aguas tratadas del plan de remediacion. Se visualiza en el grafico superior que desde que el MEM inició los monitoreos, la calidad del agua siempre ha estado dentro de los limites de la norma que son 6-9.

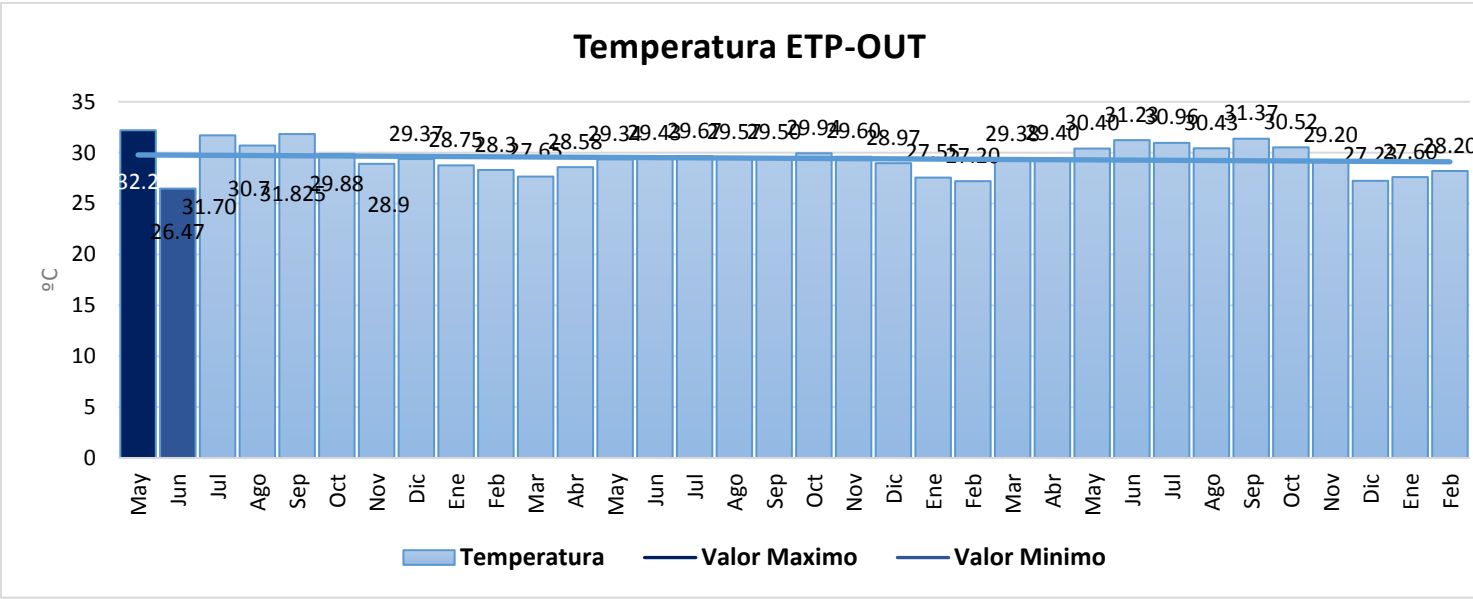
**Nota:** El límite de la norma es de 35 grados Celsius, en ningún momento esta agua ha alcanzado valores superiores a los 35 grados, lo que comprueba nuestro nivel de compromiso con el afluente de Margajita.

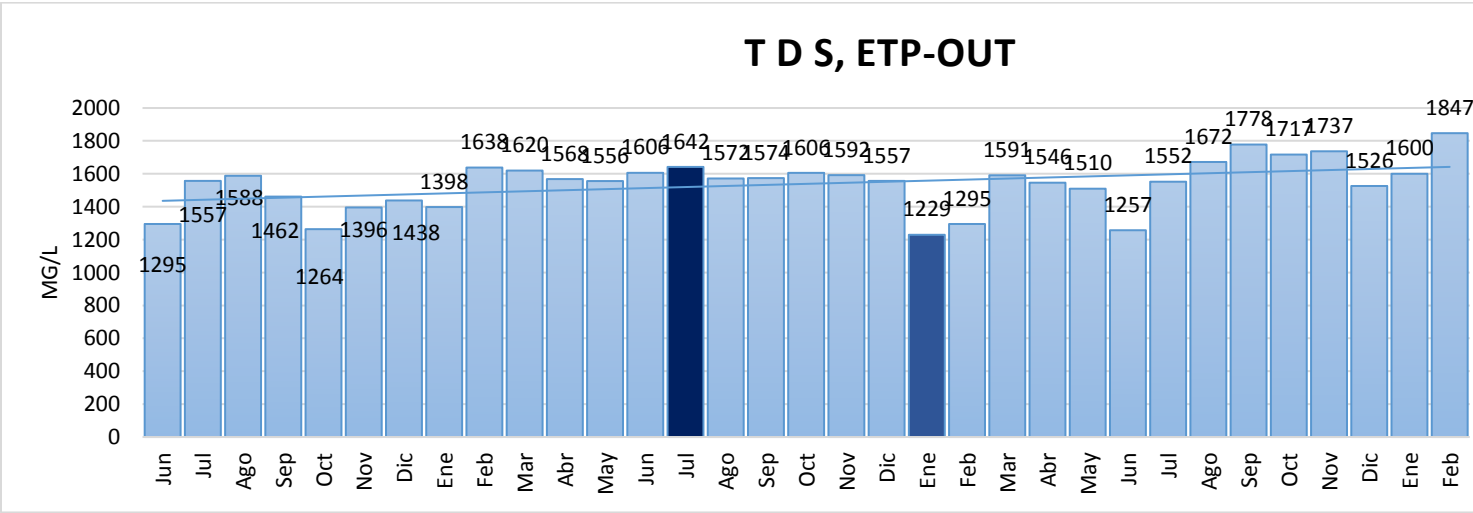
**Nota:** En la tabla de MIMARENA, que se utiliza como referencia para las industrias mineras, no se establece parámetros de comparación para los sólidos disueltos, solo para los suspendidos (SST).

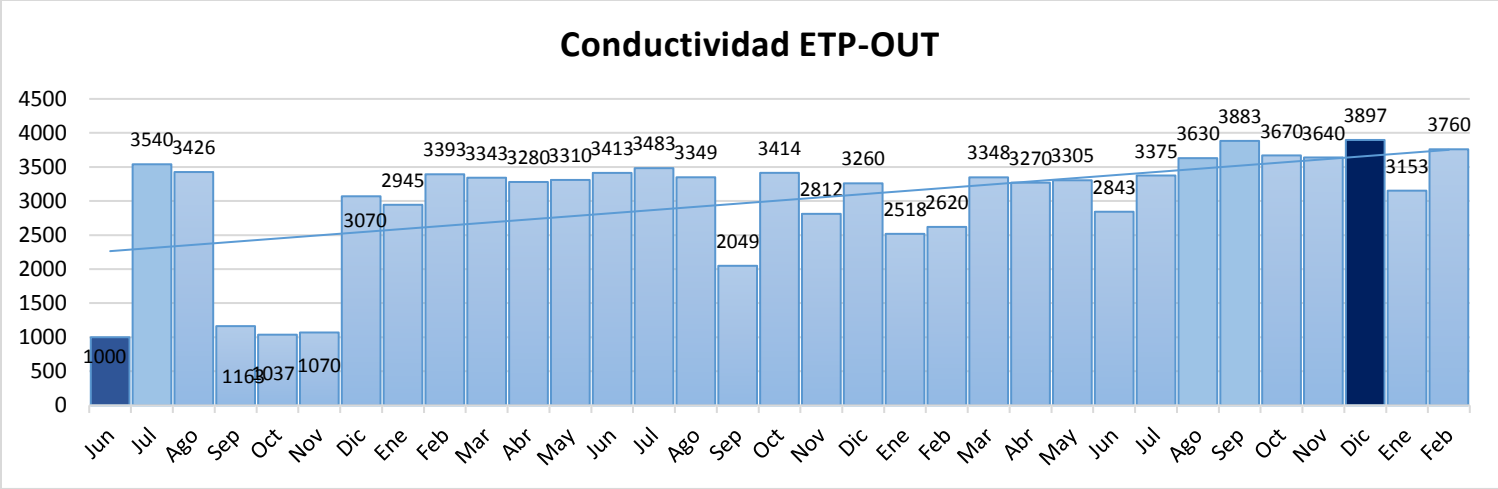
**Nota:** En la tabla de MIMARENA que se utiliza como referencia, no se establece parámetros de comparación para la conductividad eléctrica, por ende, no hay línea de límite.

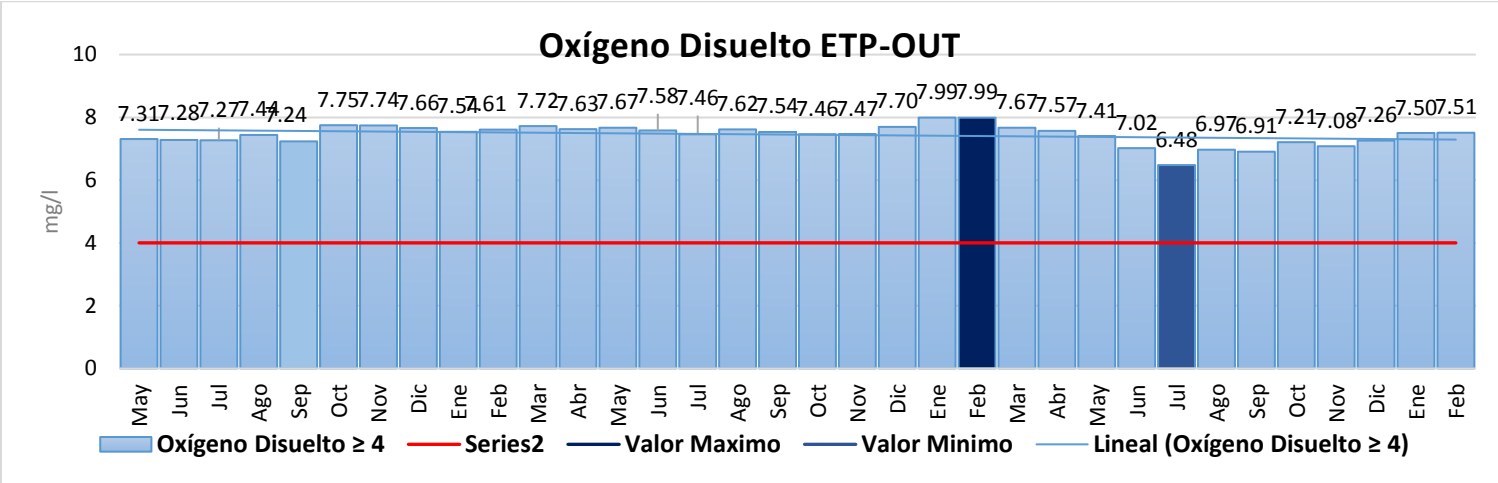
**Nota:** La medición del oxígeno disuelto, es uno de los parámetros que mayor control hemos establecido desde la Dirección de Asuntos Ambientales y Cambio Climático. Como se observa en la gráfica superior, la norma tiene como límite 4mg/L y en la salida de la ETP nuestros valores tienden a estar por encima de 7 mg/L para garantizar la vida de nuestro rio Margajita.

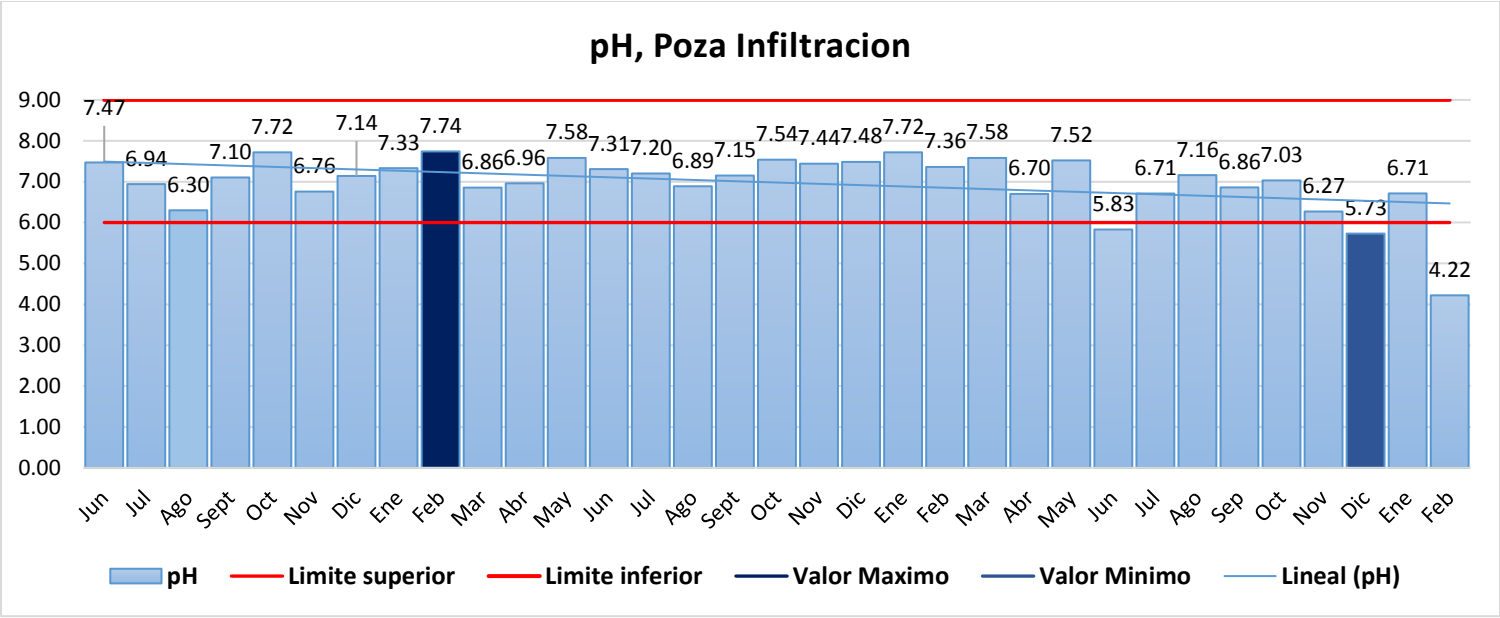
**Nota:** El parámetro de pH de la poza de Infiltracion , se encuentra dentro de la norma. Este mes el punto volvió a acumular agua debido a las precipitaciones registradas en este mes.

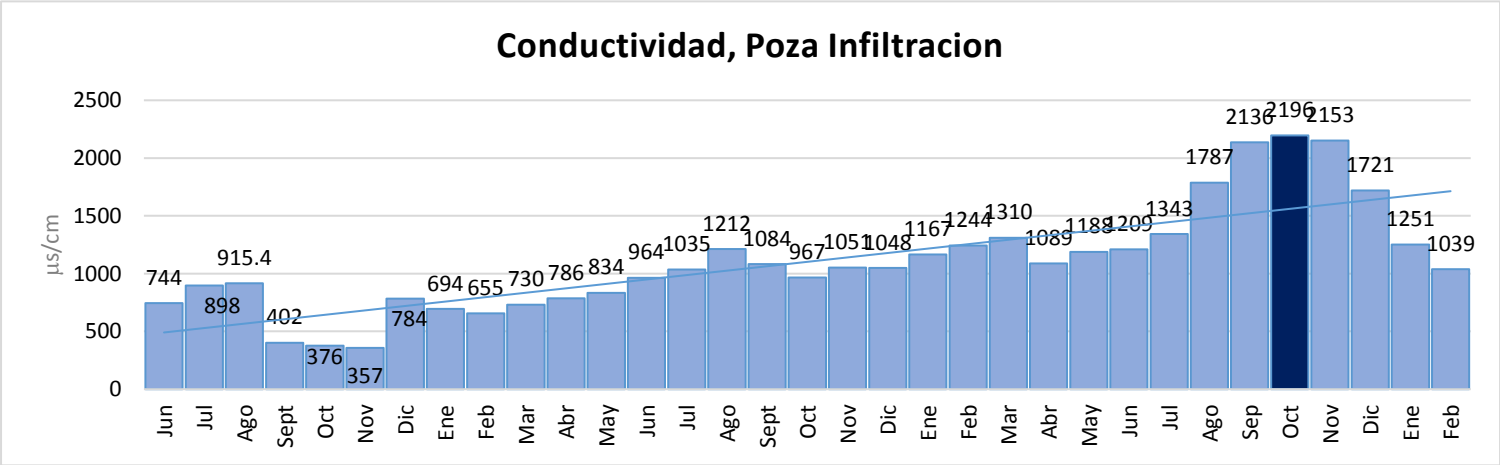
**Nota:** En la tabla de MIMARENA que se utiliza como referencia, no se establece parámetros de comparación para la conductividad eléctrica, por ende, no hay línea de límite.

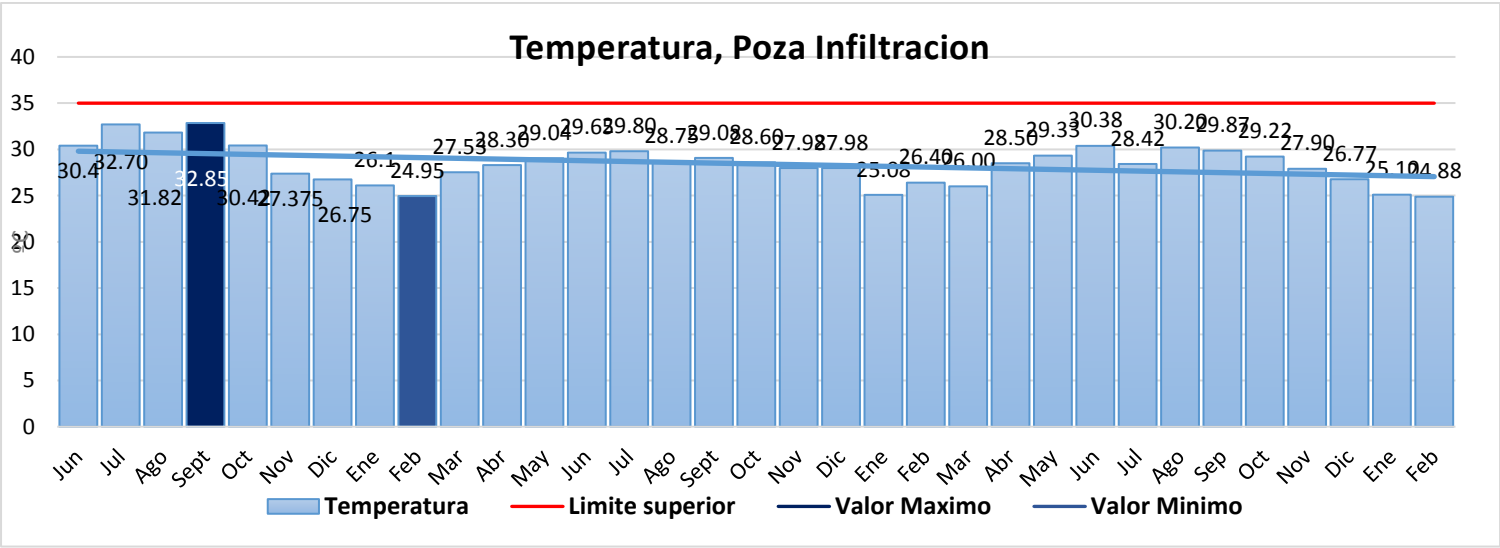
**Nota:** Esta es una poza de agua que recibe filtraciones de la poza inferior, tal como veremos más adelante dicha poza tiene una calidad apta para descarga, en algunos meses de verano por las altas temperaturas, esta agua puede reflejar lecturas superiores a 30 grados, pero nunca superiores a la norma, 35 grados Celsius.

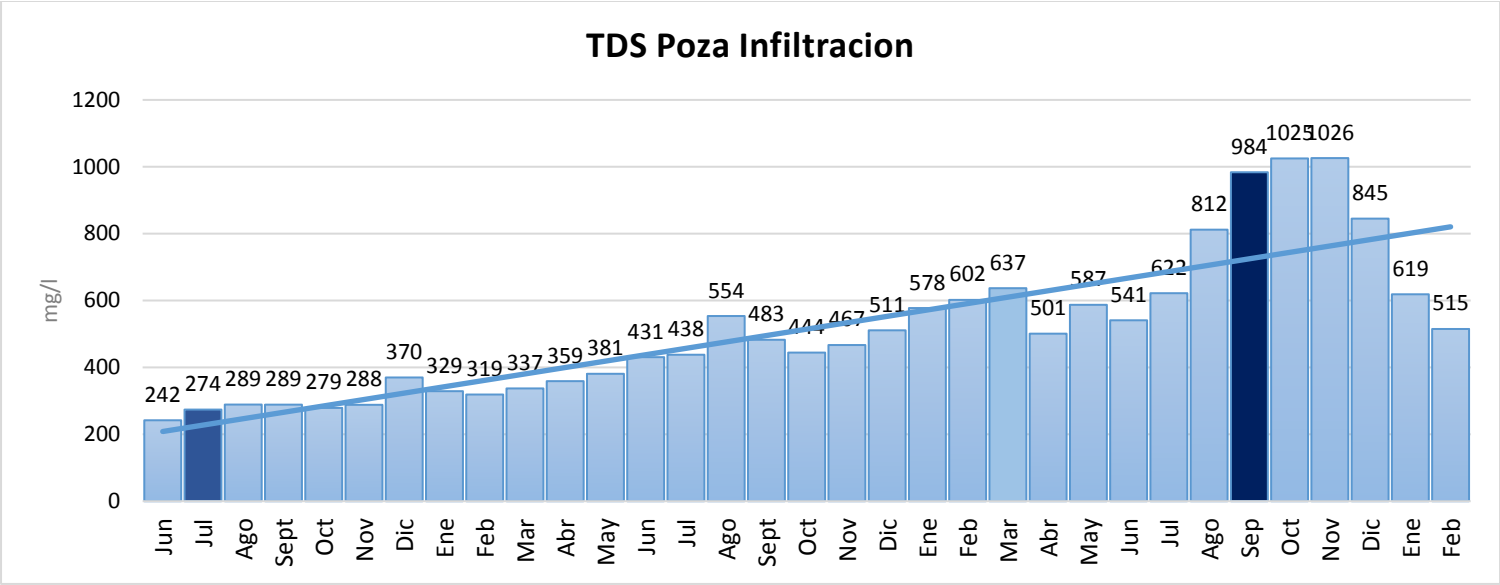
**Nota:** En la tabla de MIMARENA que se utiliza como referencia para las industrias mineras, no se establece parámetros de comparación para los sólidos disueltos, solo para los suspendidos (SST).

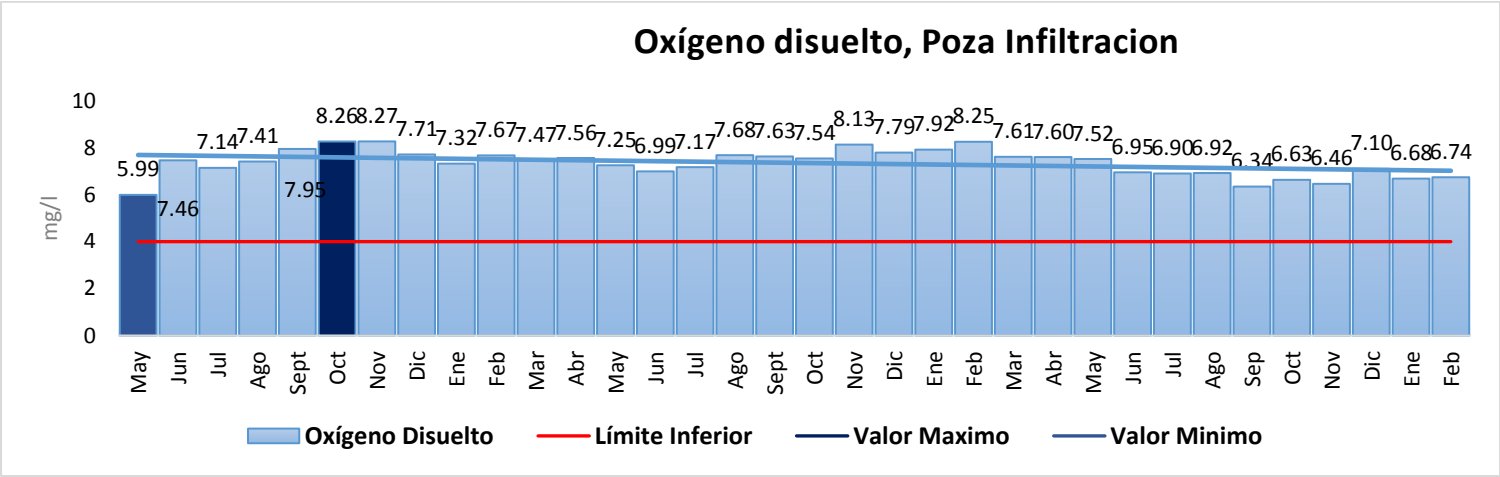
**Nota:** El oxígeno disuelto, parámetro que se monitorea con extremo cuidado por garantizar la vida de la poza, siempre ha cumplido con los parámetros establecidos por MIMARENA. Se puede visualizar que el promedio de medición es un valor por encima de 7 mg/l.

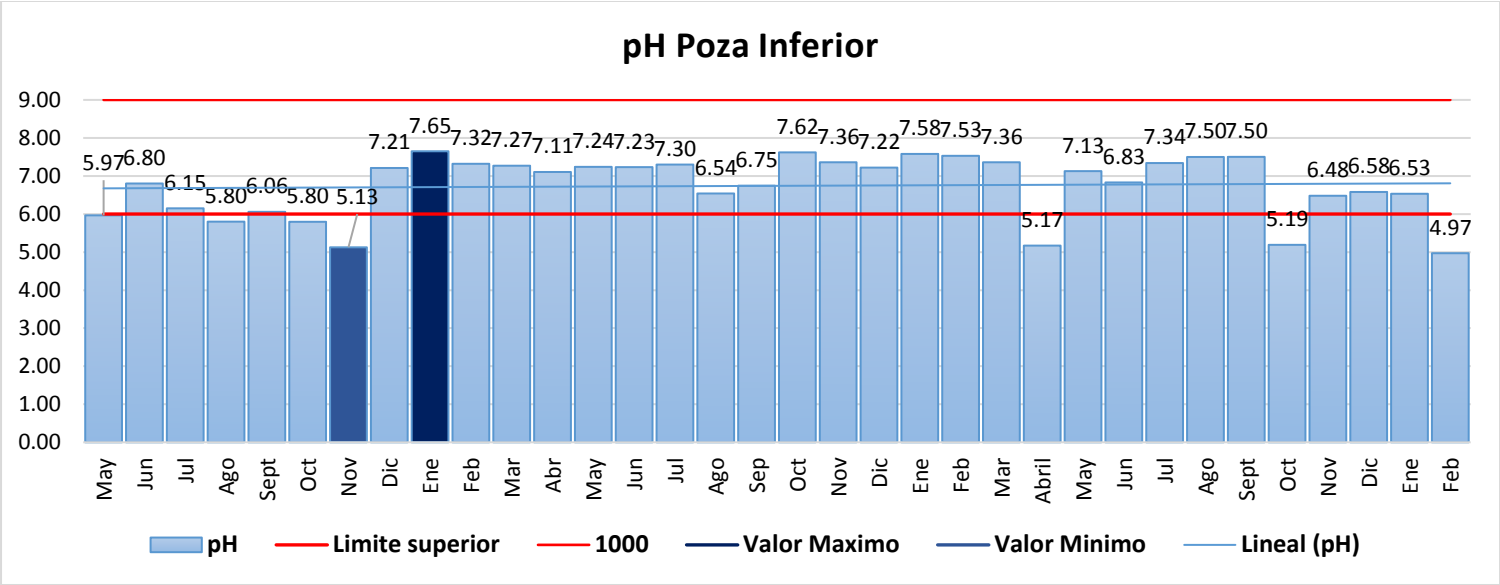
**Nota:** El pH de la poza Inferior ha sido mejorado de manera paulatina y cuando el proyecto identificó la mejora del pH (cumplir con la norma de MIMARENA) se procedió a solicitar el permiso de dicho ministerio. Este mes el agua no se esta desaguando al medio ambiente, pues se encuentra en su punto mas bajo y no se puede desaguar con motobomba.

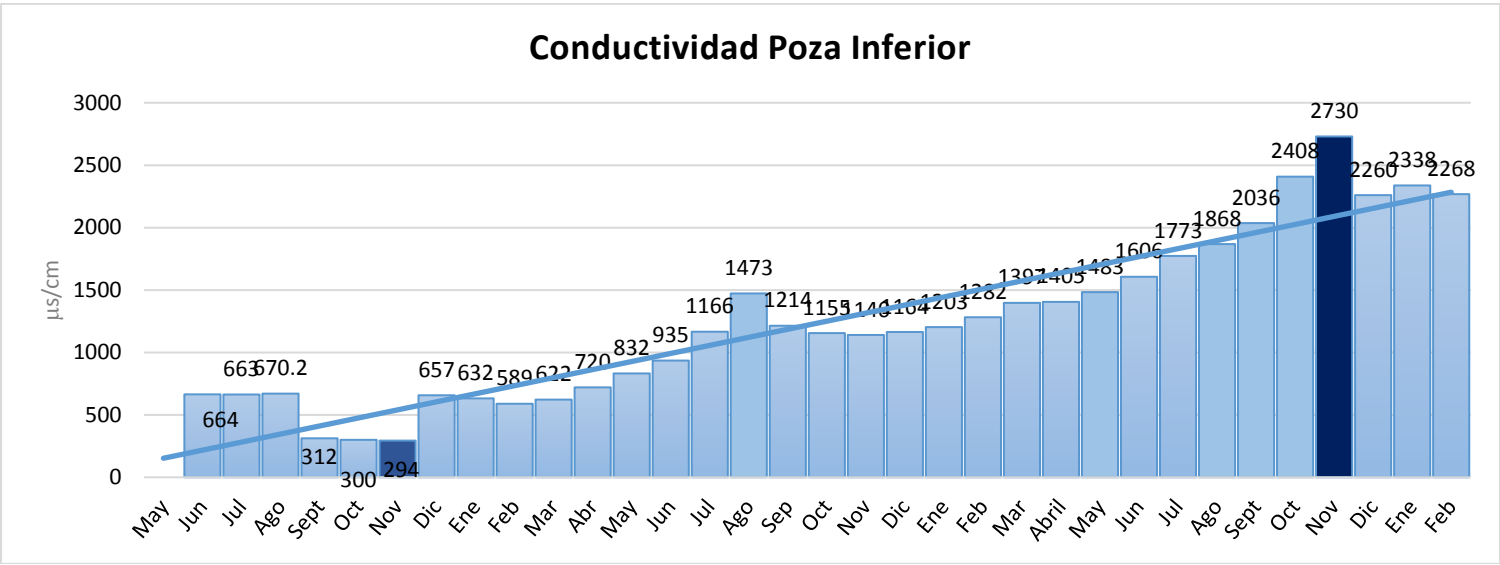
**Nota:** En la tabla de MIMARENA que se utiliza como referencia, no se establece parámetros de comparación para la conductividad eléctrica, por ende, no hay línea de límite.

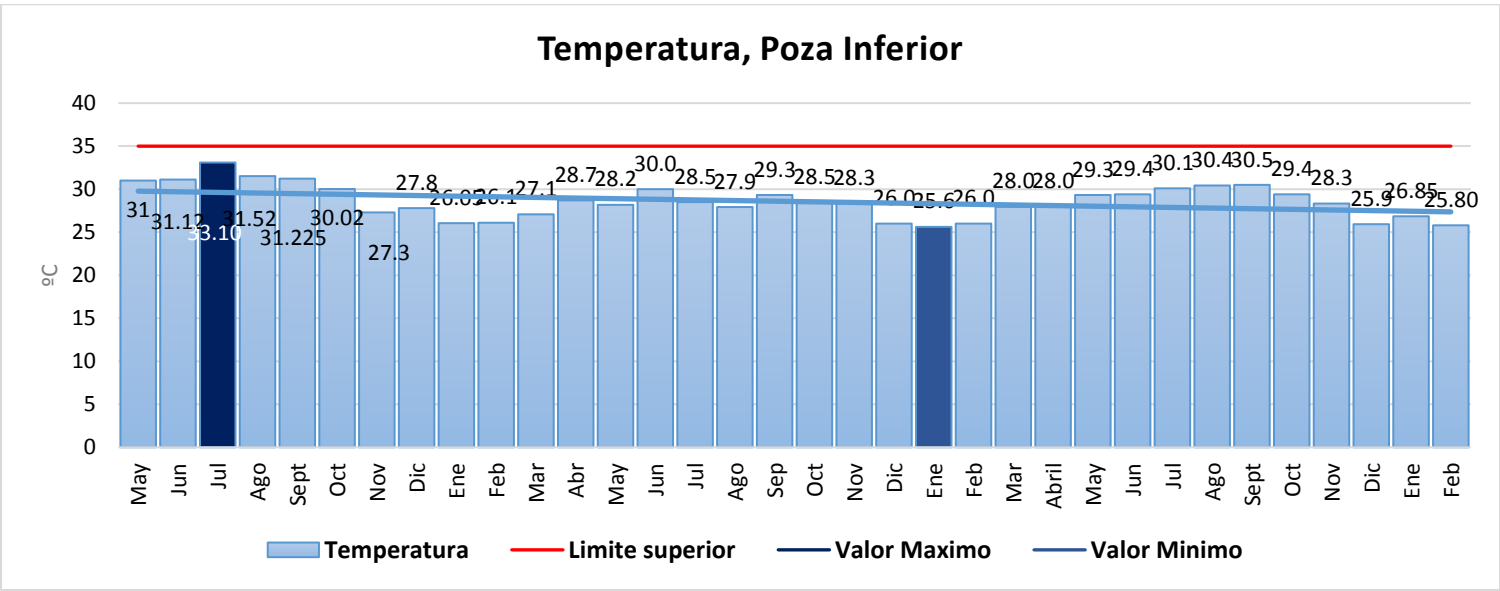
**Nota:** En el parámetro de temperatura, se puede visualizar como la misma aumenta en los meses de verano, pero sin sobrepasar el límite establecido por MIMARENA, 35°C.

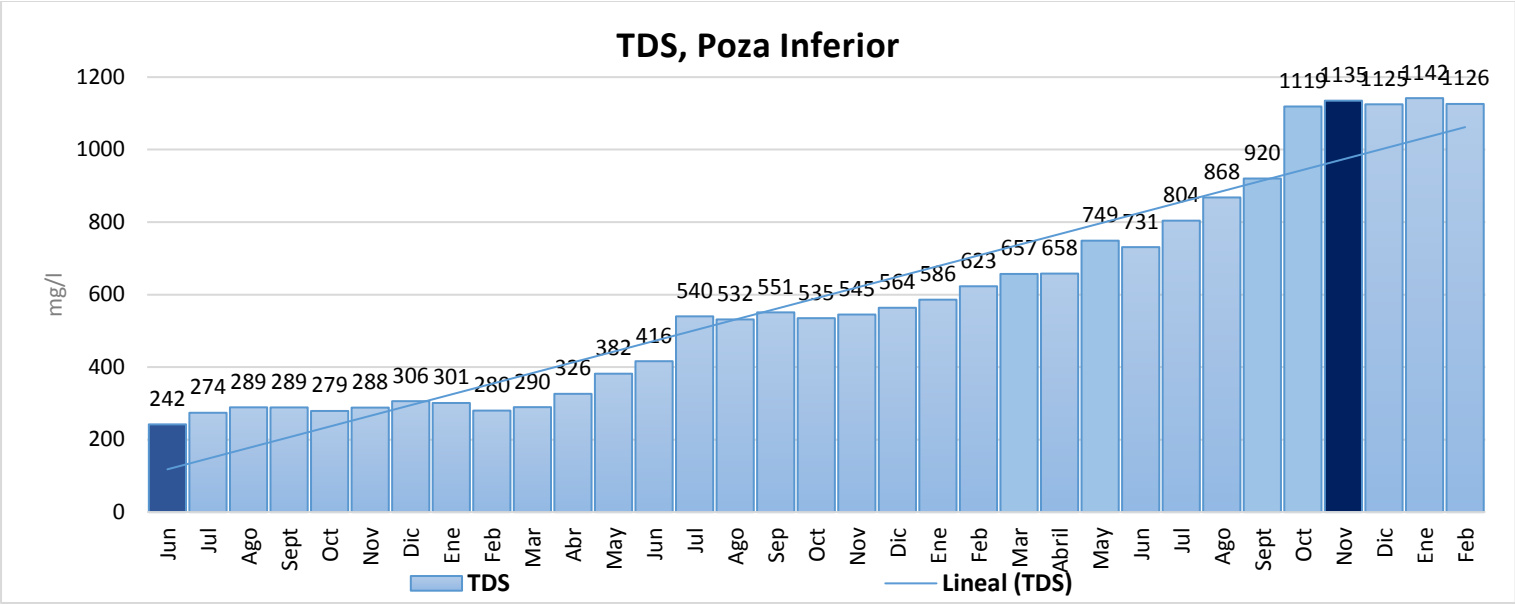
**Nota:** En la tabla de MIMARENA que se utiliza como referencia para las industrias mineras, no se establece parámetros de comparación para los sólidos disueltos, solo para los suspendidos (SST).

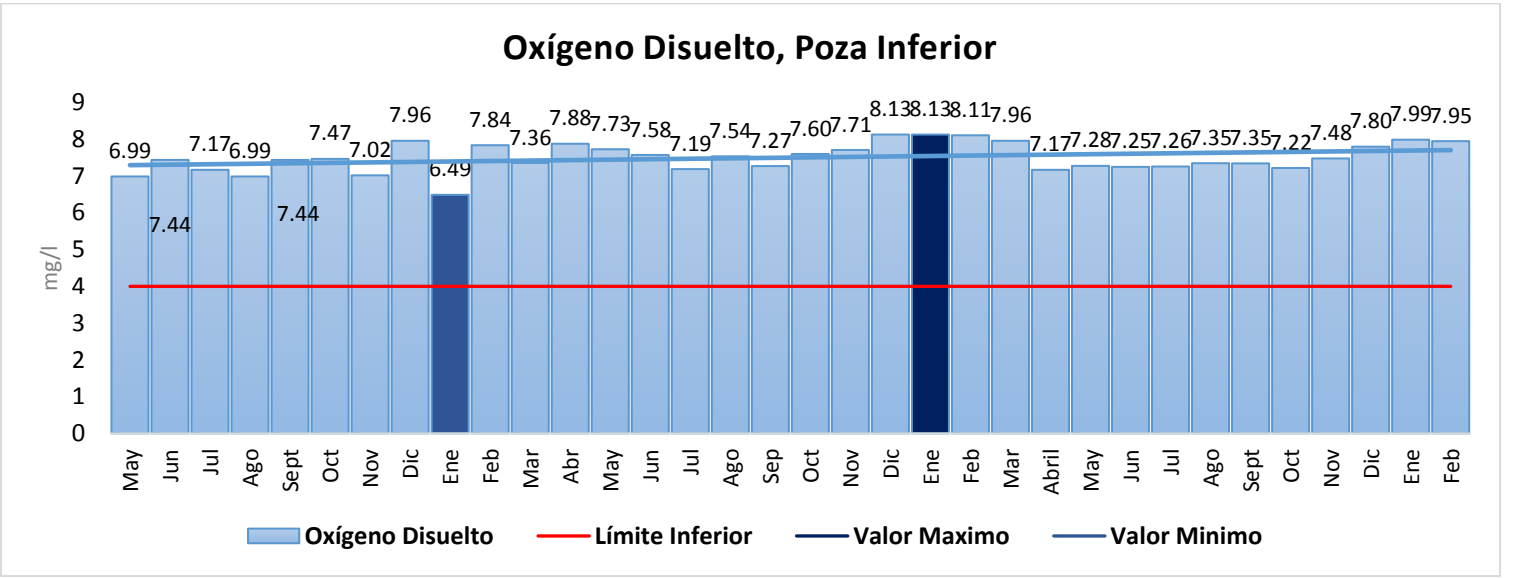
**Nota:** El oxígeno disuelto es uno de los parámetros más importantes de calidad de agua pues asegura la vida, un ejemplo de esto es la presencia de aves migratorias en esta poza.

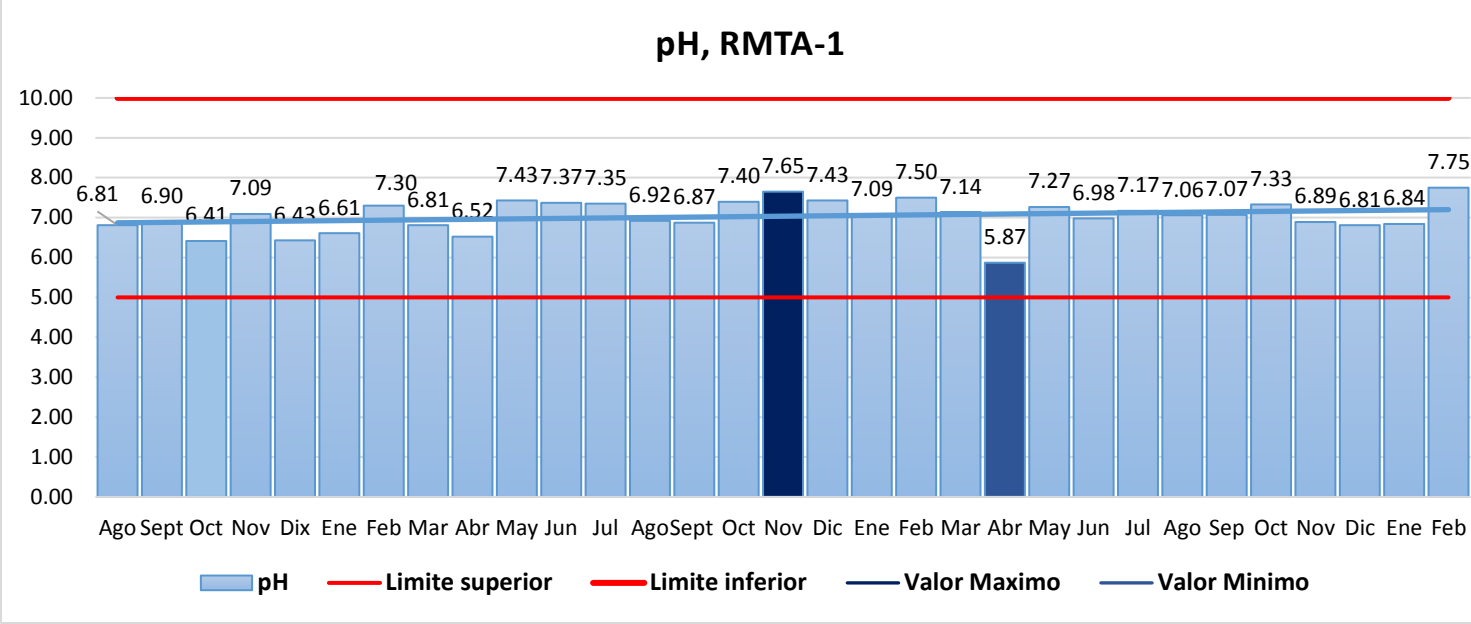
**Nota:** El pH de este punto de monitoreo (rio Margajita), se observa como desde el inicio de las lecturas, se ha mantenido dentro de la norma establecida por MIMARENA; este punto se monitorea muy de cerca porque la planta de efluentes de PVDC tiene una gran incidencia.

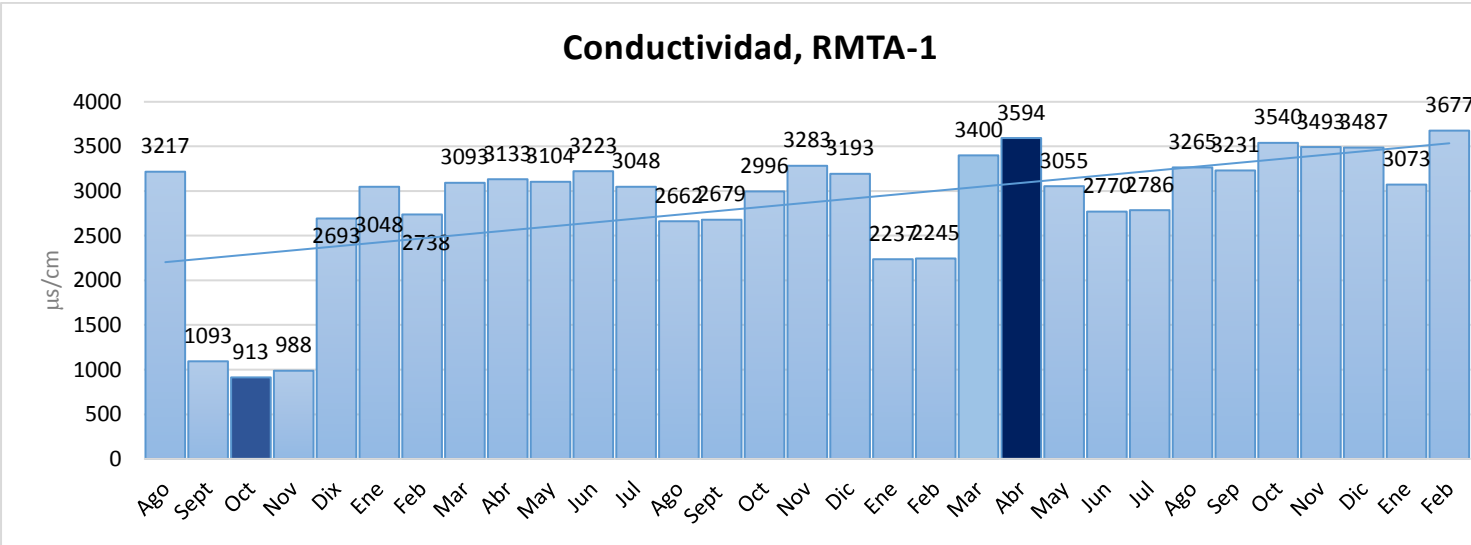
**Nota:** En la tabla de MIMARENA que se utiliza como referencia, no se establece parámetros de comparación para la conductividad eléctrica, por ende, no hay línea de límite.

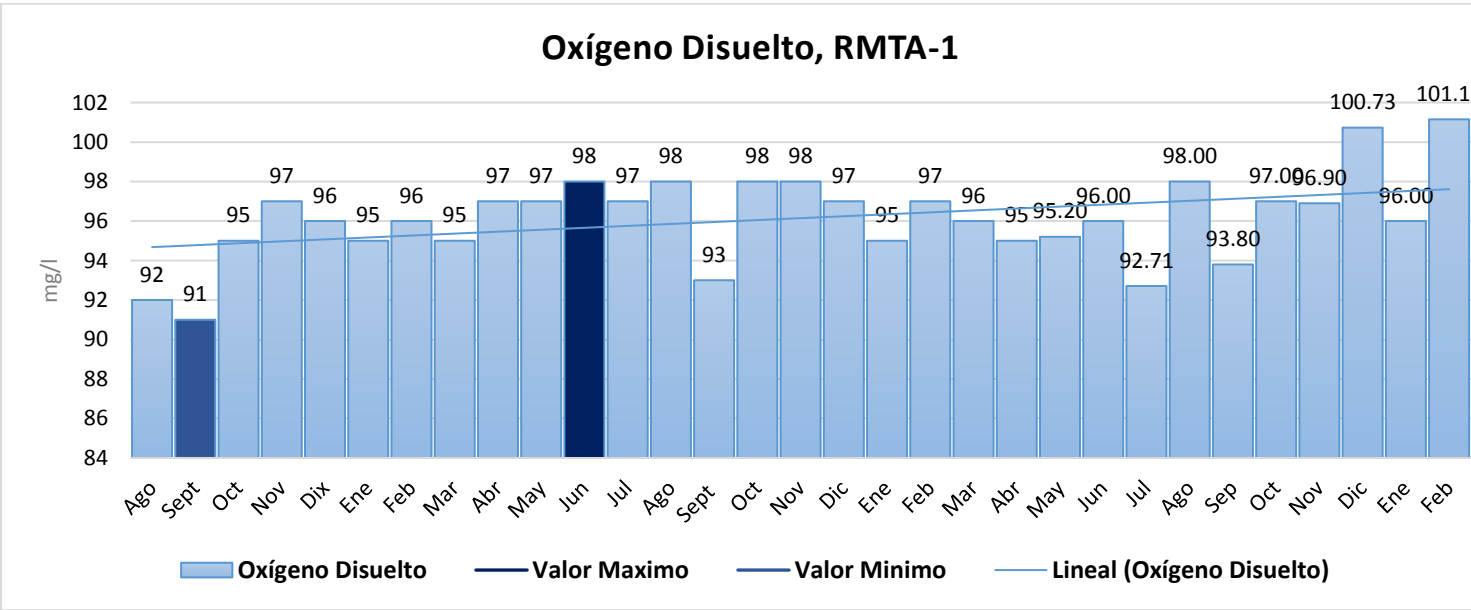
**Nota:** El oxígeno disuelto en este rio está en excelentes condiciones, se evidencia un promedio de valores superior al 90%.

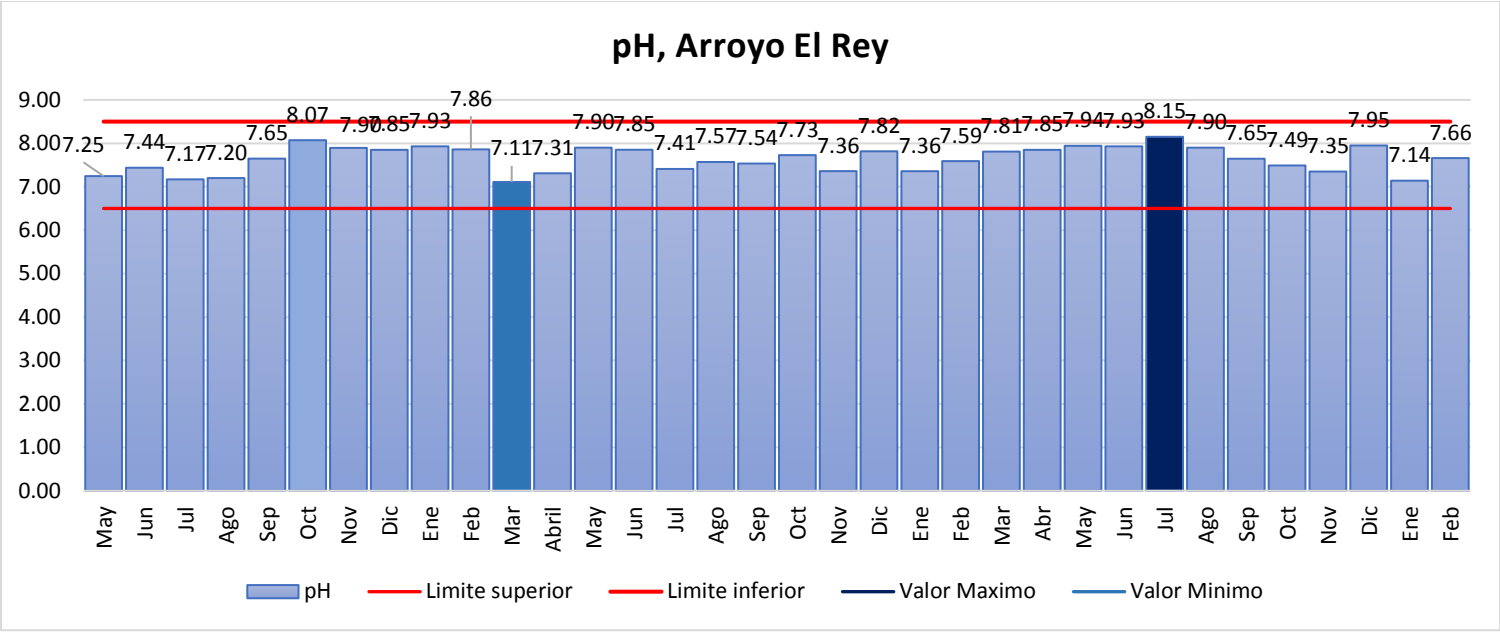
**Nota:** Se visualiza como el pH se ha mantenido siempre dentro de la norma establecida por MIMARENA, manteniéndose en todo el periodo de medición en valores promedios de 7.

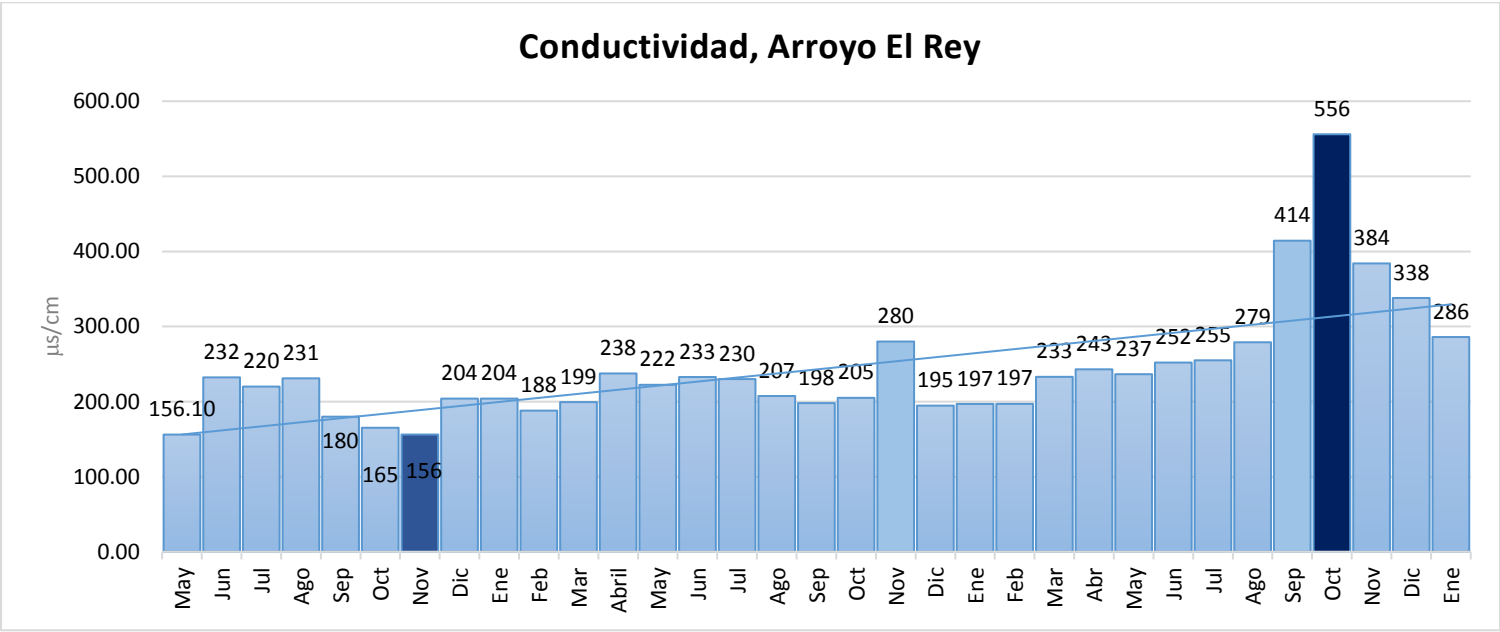
**Nota:** En la tabla de MIMARENA que se utiliza como referencia, no se establece parámetros de comparación para la conductividad eléctrica, por ende, no hay línea de límite.

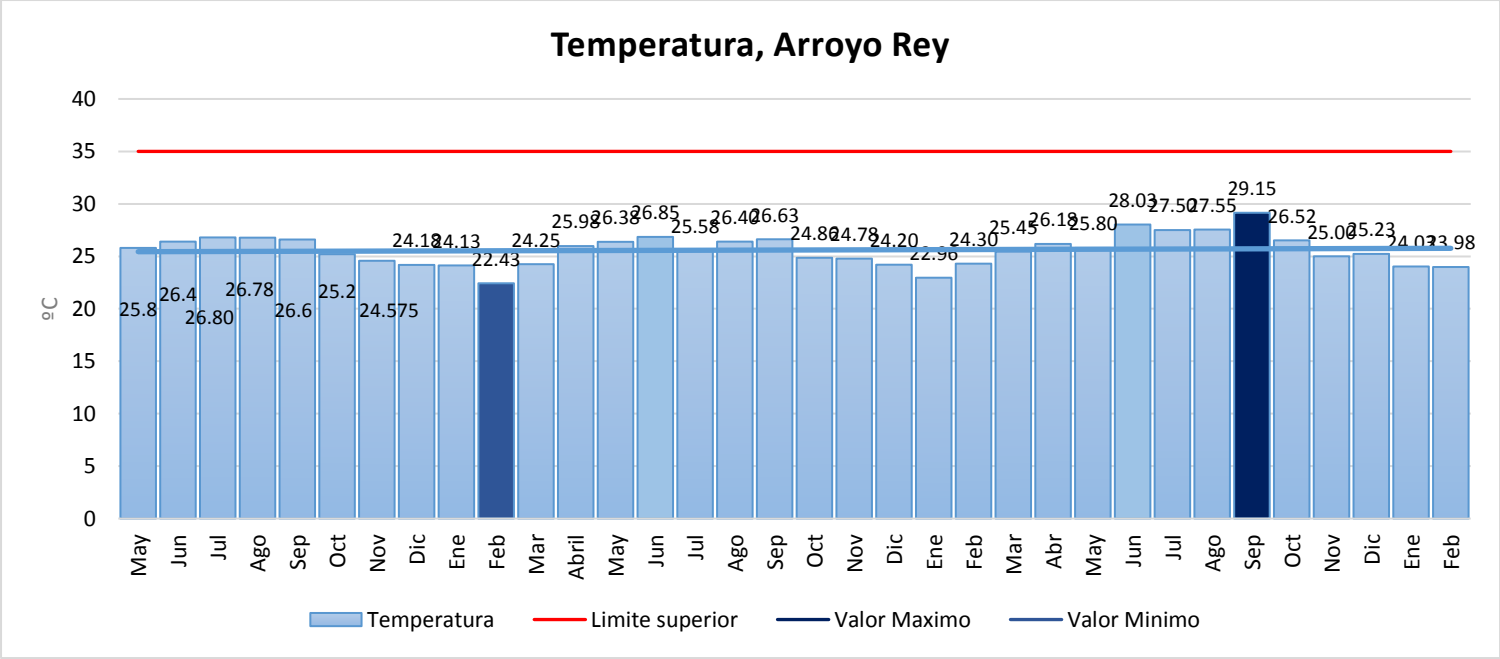
**Nota:** El límite de este parámetro es de 35 grados Celsius. Se puede visualizar en el grafico superior como la temperatura promedio no supera los 30 grados.

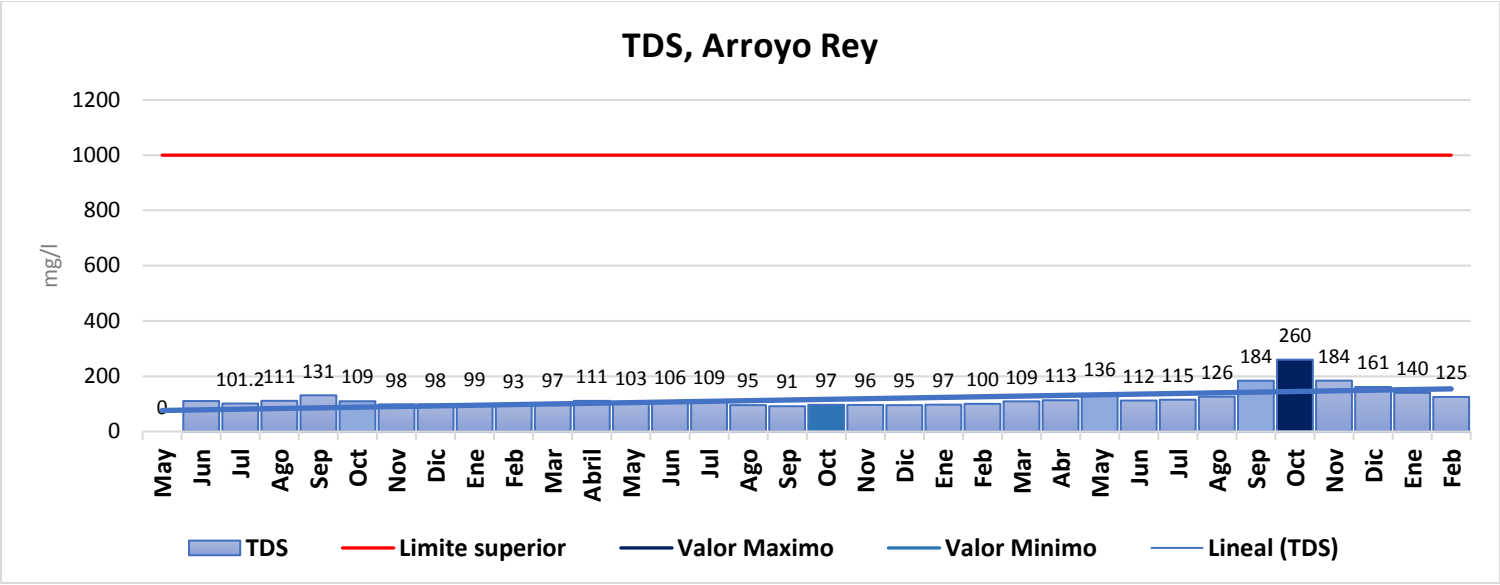
**Nota:** Este punto de monitoreo siempre ha reflejado poca cantidad de sedimentos en su caudal y se evidencia en el parrafo superior.

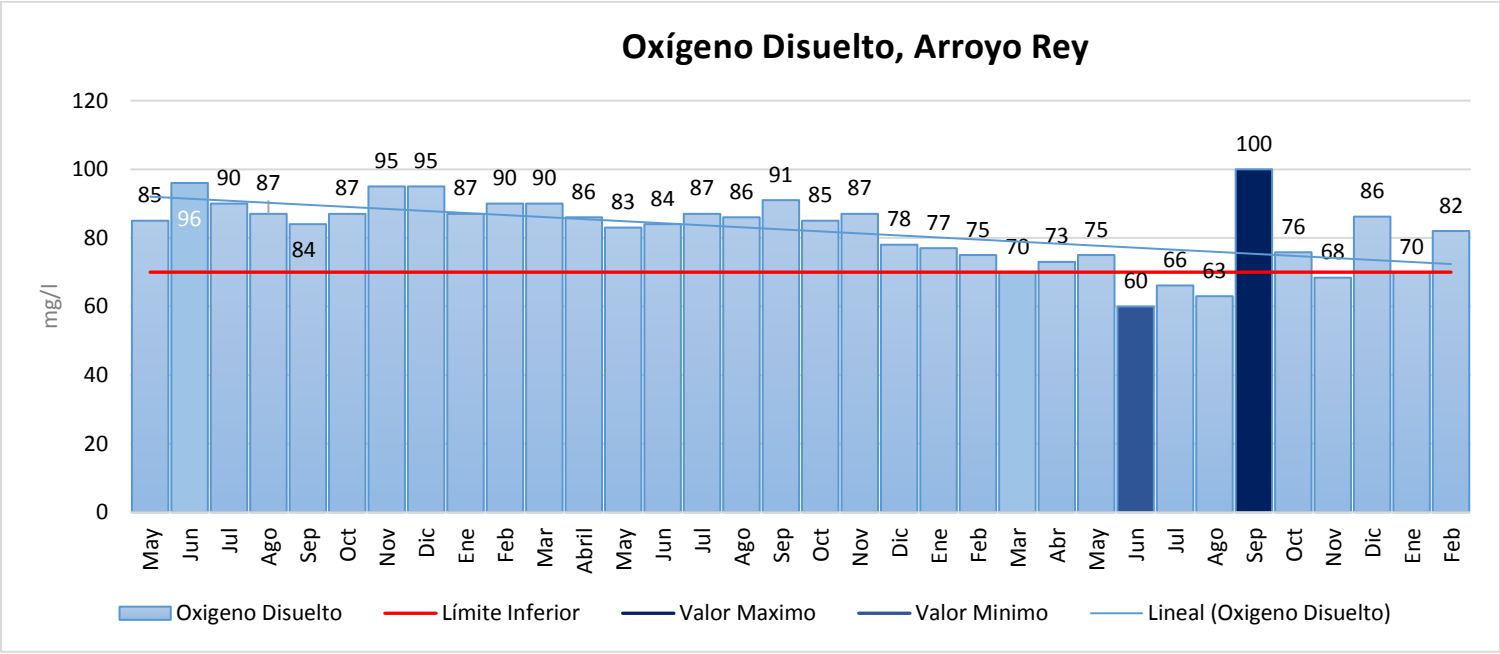
**Nota:** En los cuerpos de agua la calidad de oxígeno disuelto es analizado en porcentaje. En los meses se ha visto una tendencia a la baja debido al poco caudal que presentaba el punto de monitoreo, producto de la sequía nacional. Este mes el punto está volviendo a un caudal con más volumen de agua debido a las altas precipitaciones registradas en las últimas semanas de septiembre.

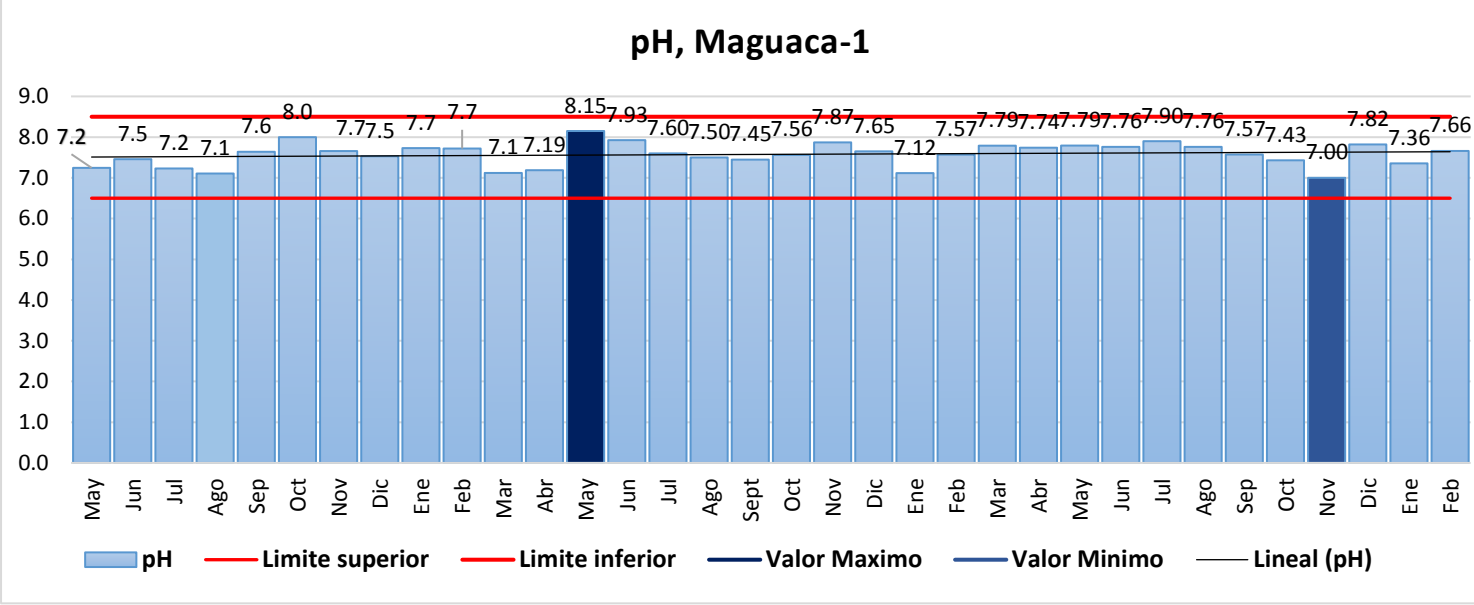
**Nota:** En el río Maguaca se realizan monitoreos en dos puntos; este es el primer punto de monitoreo y se evidencia como el pH siempre se ha mantenido por encima del valor neutro, 7.

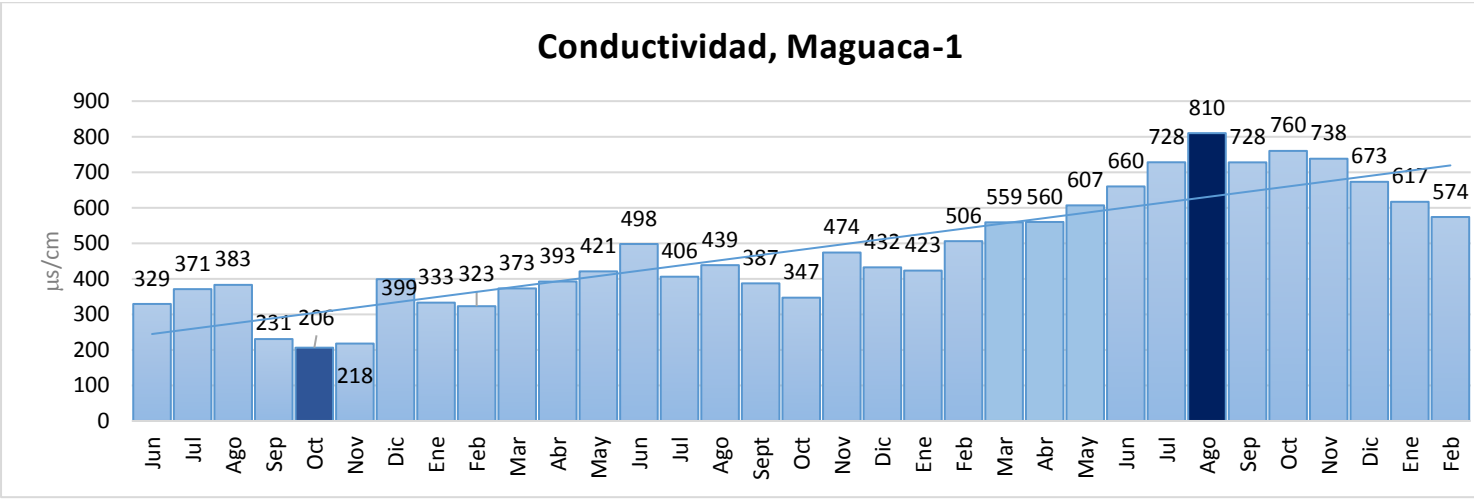
**Nota:** En la tabla de MIMARENA que se utiliza como referencia, no se establece parámetros de comparación para la conductividad eléctrica, por ende, no hay línea de límite.
