INFORME CALIDAD DE AGUA  
AREAS DE INCIDENCIA MINA PUEBLO VIEJO  
MAYO 2017 –FEBRERO- 2020

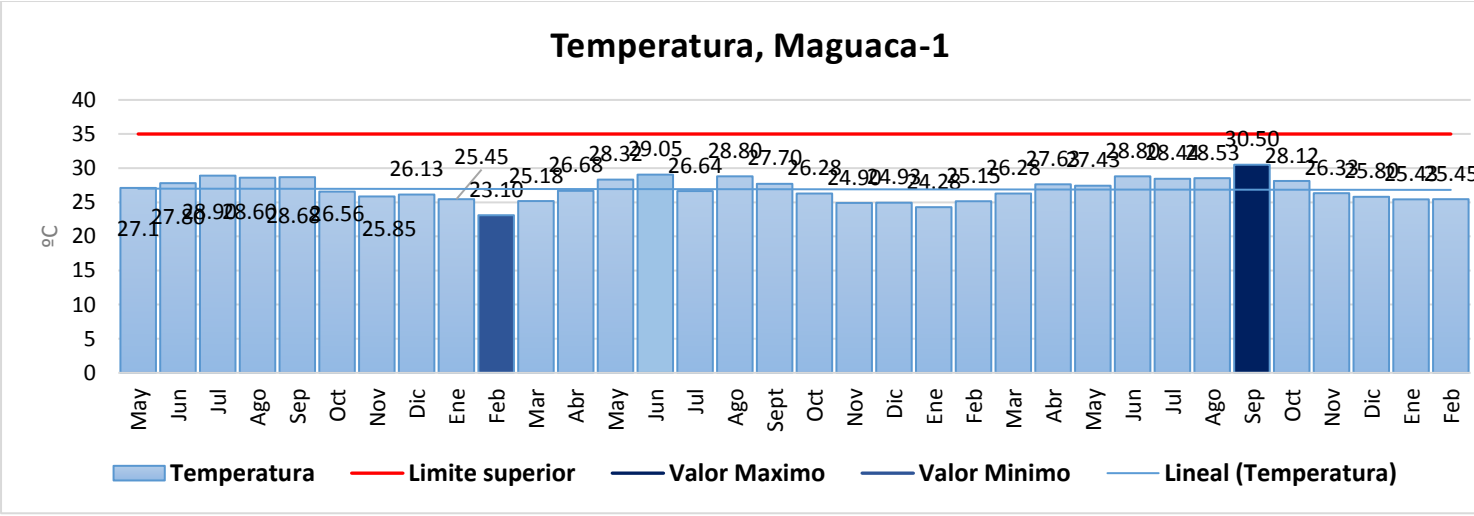
**Nota:** La temperatura en este punto de monitoreo, se visualiza por debajo de los 35 grados, como establece la norma de MIMARENA, siendo los meses más altos los del verano.

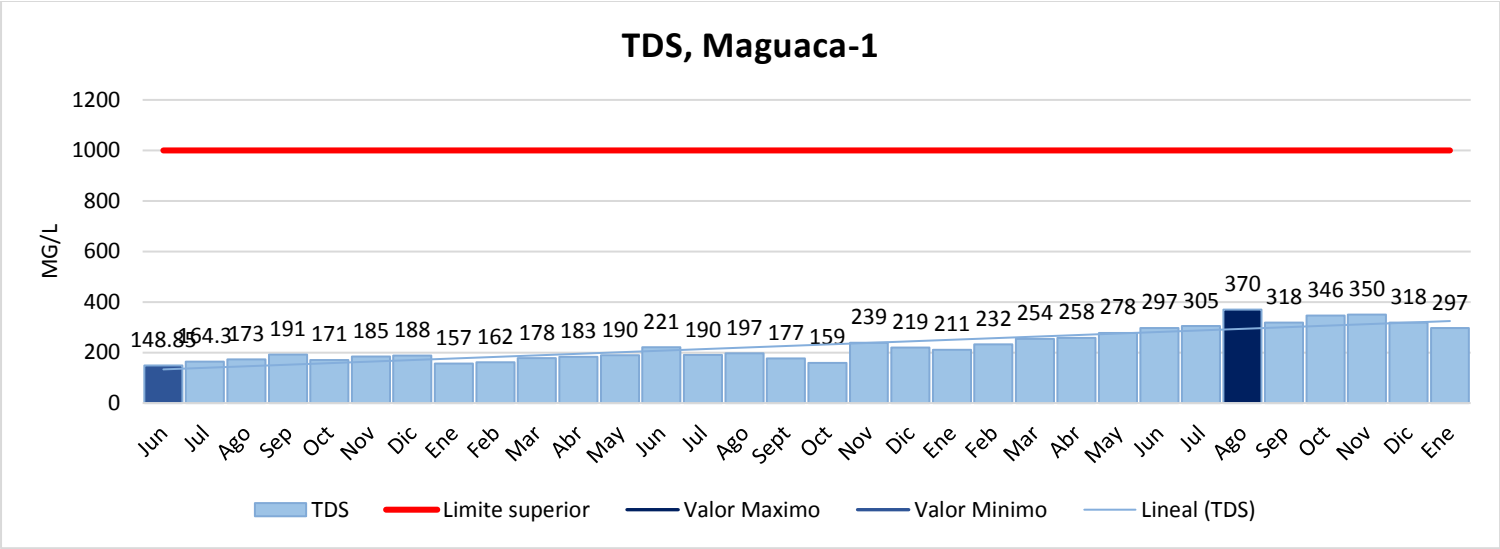
**Nota:** El TDS en este punto es muy bajo, tal como se evidencia en el grafico superior. Siempre se ha mantenido por debajo de los 300 mg/L.

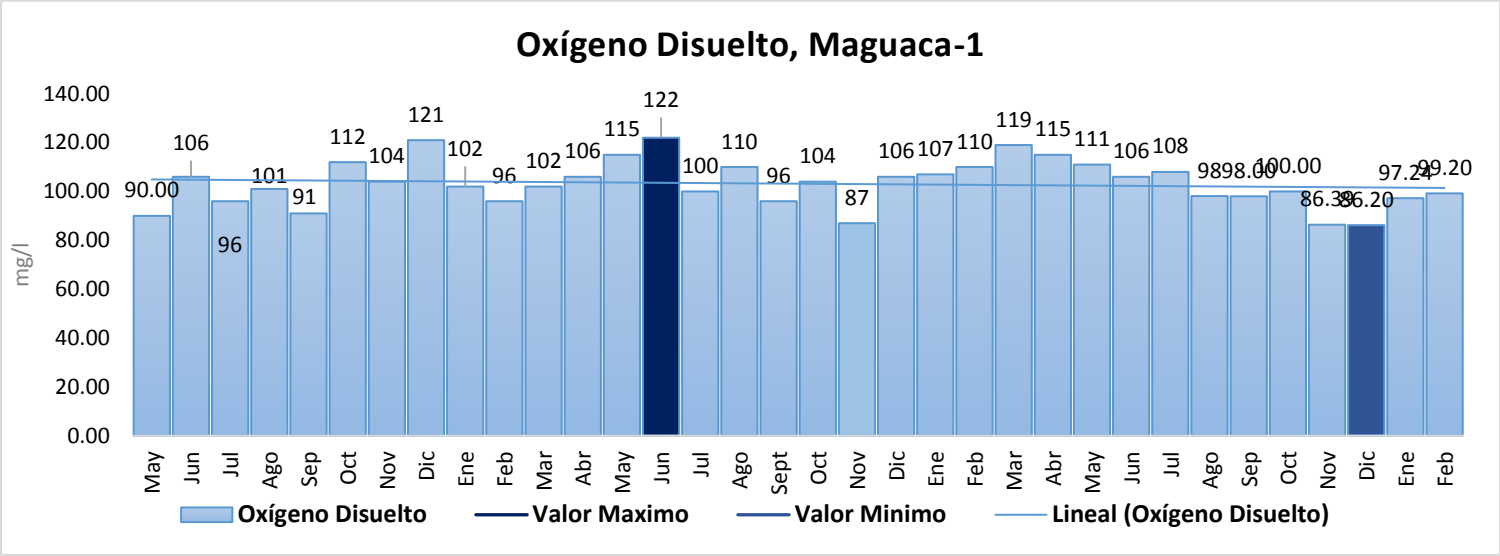
**Nota:** En el río Maguaca se evidencia, de manera constante, un buen porcentaje de oxígeno, el límite de la norma como valor mínimo aceptable es de 70%. En este punto de monitoreo es muy común ver a comunitarios pescando.

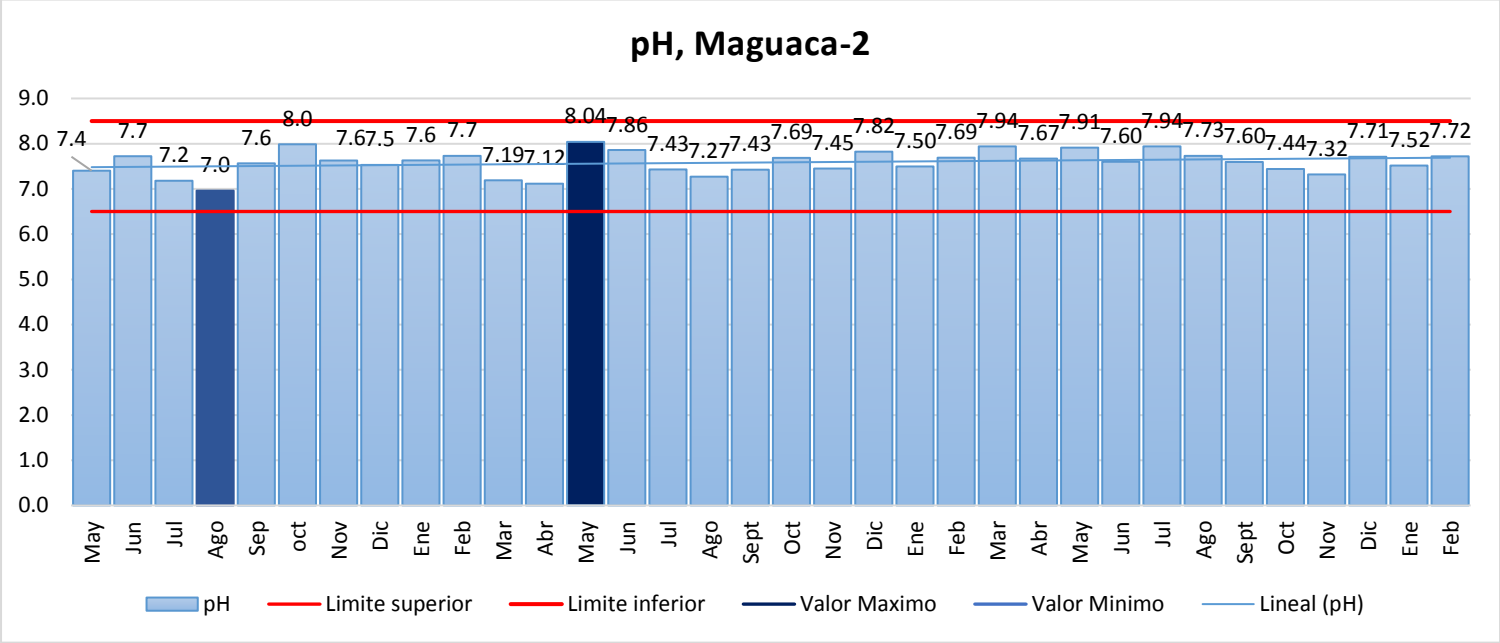
**Nota:** El pH del segundo punto de monitoreo del Maguaca, comprueba que dicho río tiene un pH apto para la vida acuática, tanto en la parte alta de la cuenca como en la parte baja.

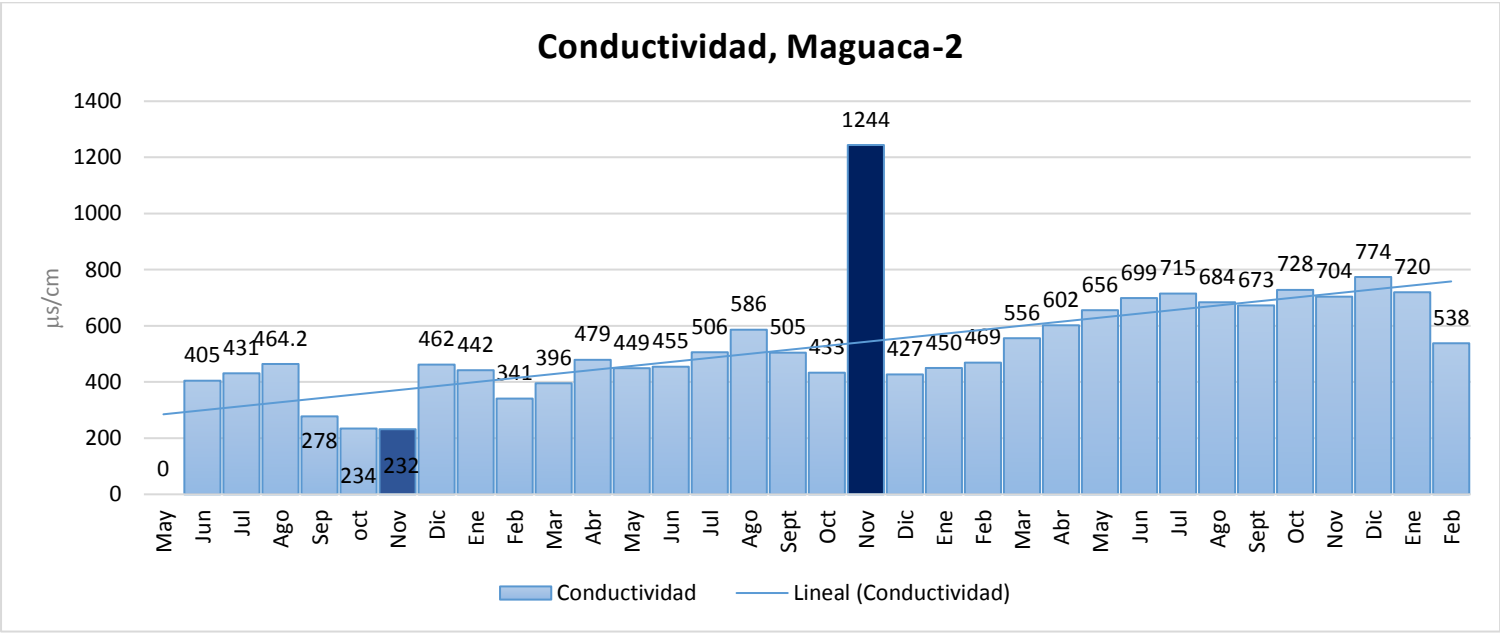
**Nota:** En la tabla de MIMARENA que se utiliza como referencia, no se establece parámetros de comparación para la conductividad eléctrica, por ende, no hay línea de límite.

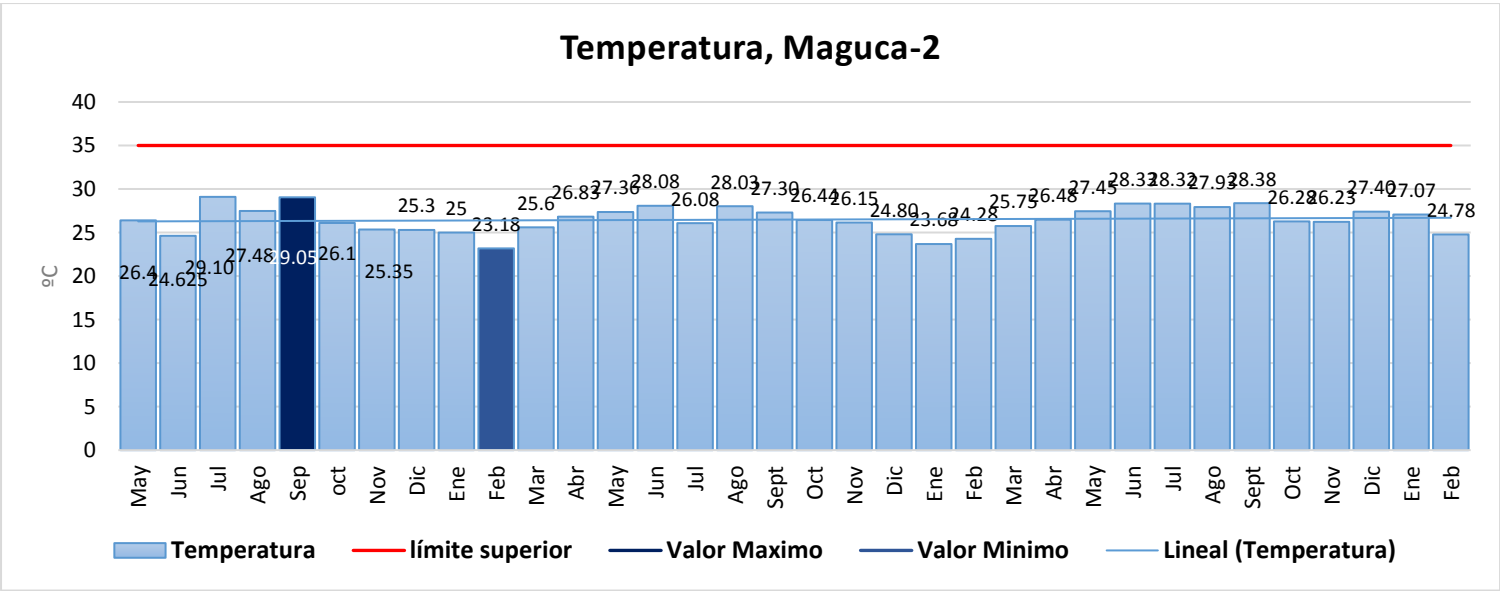
**Nota:** La temperatura en este punto de monitoreo, se visualiza por debajo de los 35 grados, como establece la norma de MIMARENA, siendo los meses más altos los del verano.

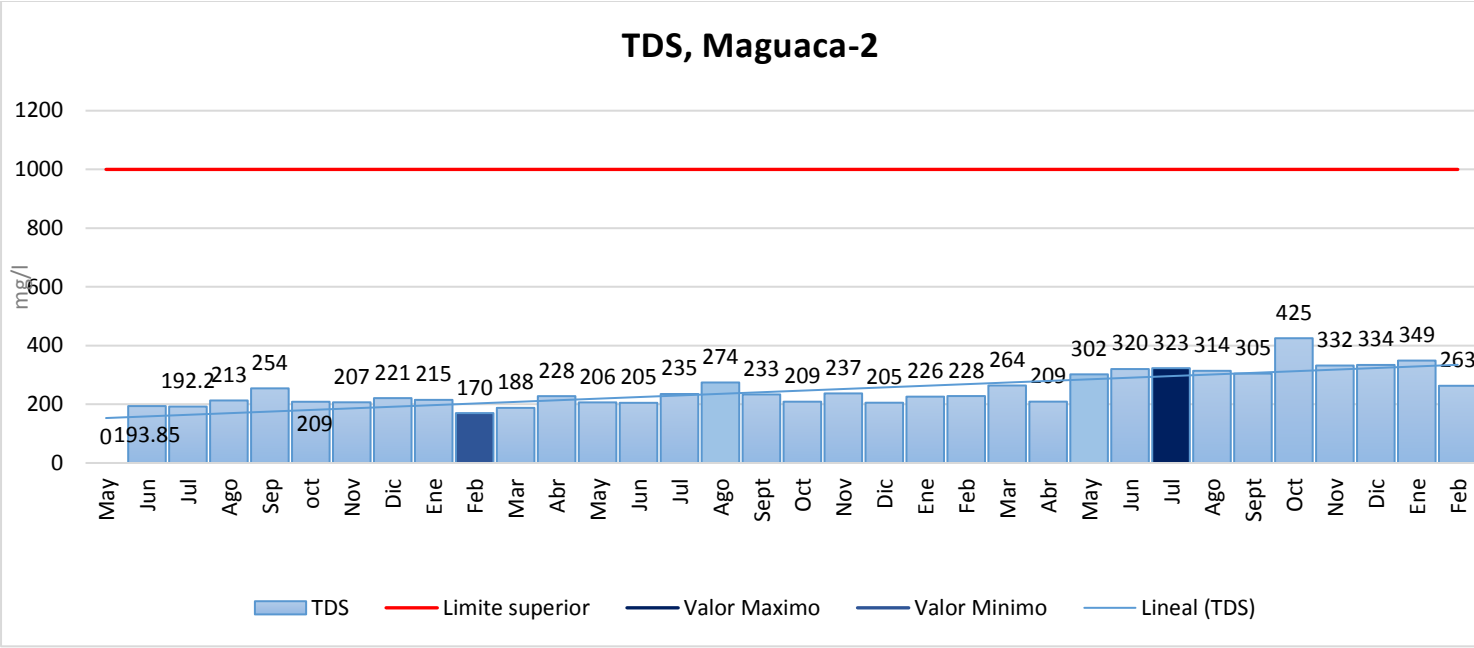
**Nota:** El parámetro de TDS, en este punto de monitoreo del río Maguaca a diferencia del primer punto (Maguaca -1) presenta más sedimentos, pero no sobrepasa la norma.

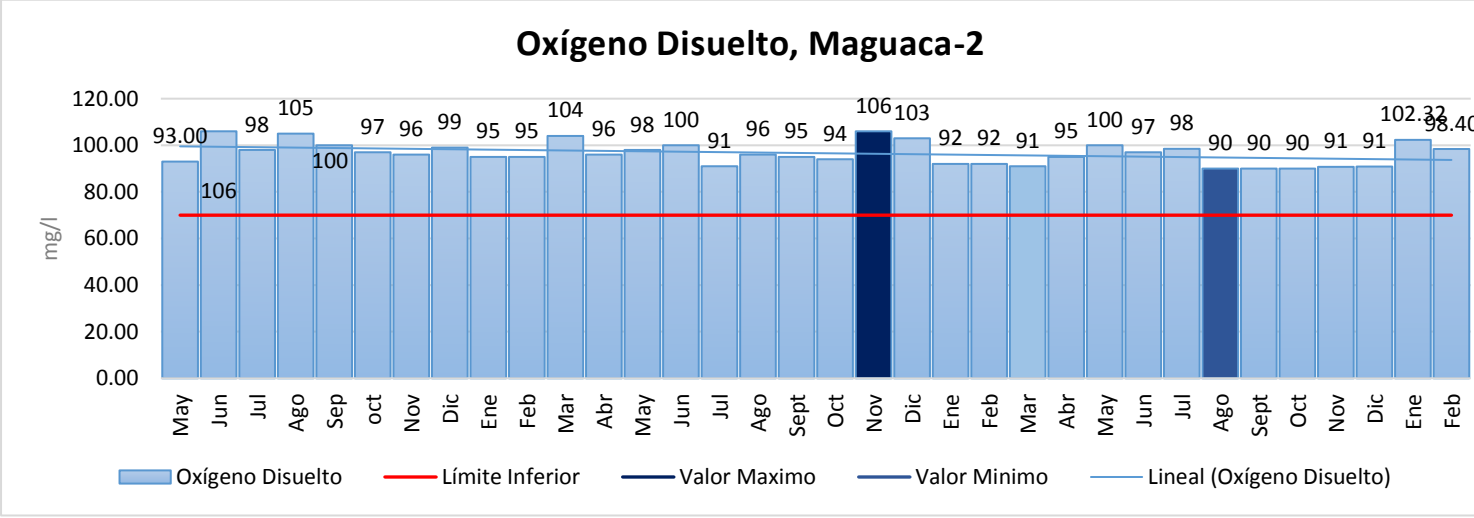
**Nota:** El oxígeno disuelto en esta zona del río Maguaca, se visualiza óptimo para la vida acuática.
